## **VATTENFALL VIND AB**

Bilaga till punkt 2, Lokalisering och utformning

### Velinga vindkraft

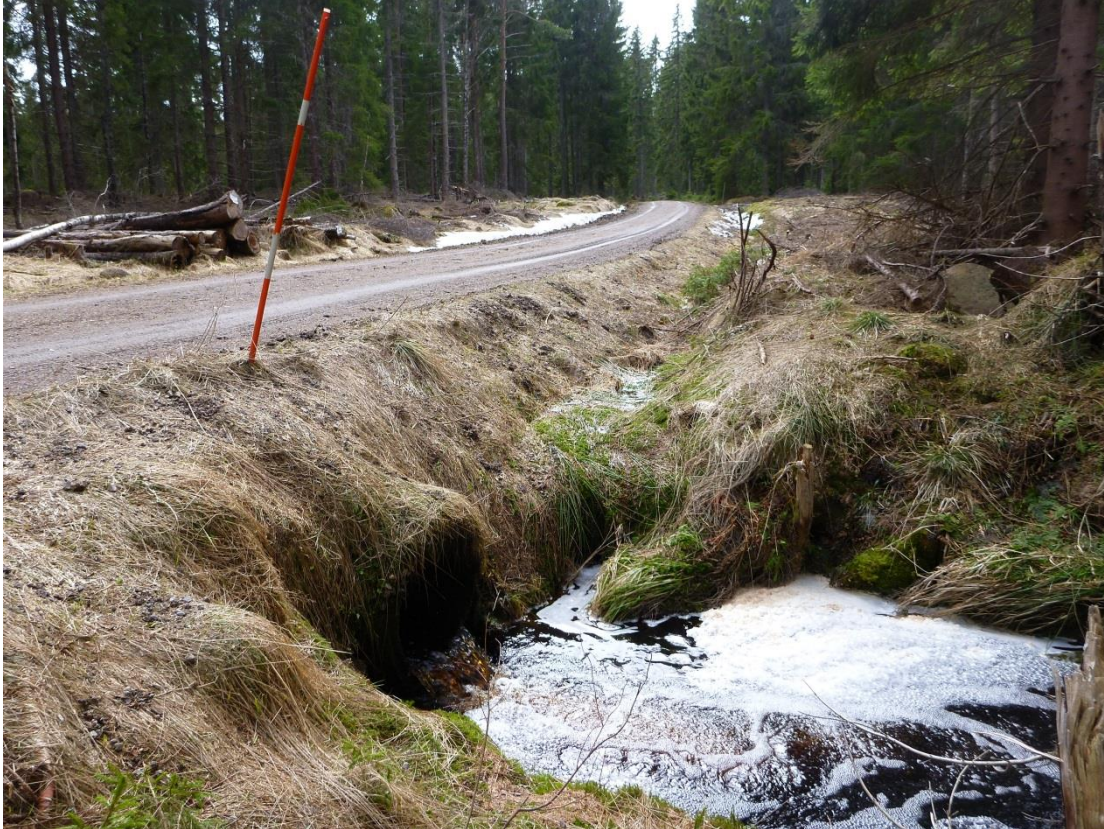
### 15I/16H

Turbinen är placerad väster om vägen för att minimera påverkan på hydrologin i Storemossen. Strax norr om positionen flyter en bäck (flöde ca 25l/s) genom en vägtrumma, se figur nedan. Bäckens påverkas inte av monteringen av kranen, men vägtrumman behöver troligen bytas vid breddning av vägen och förläggning av kablar.

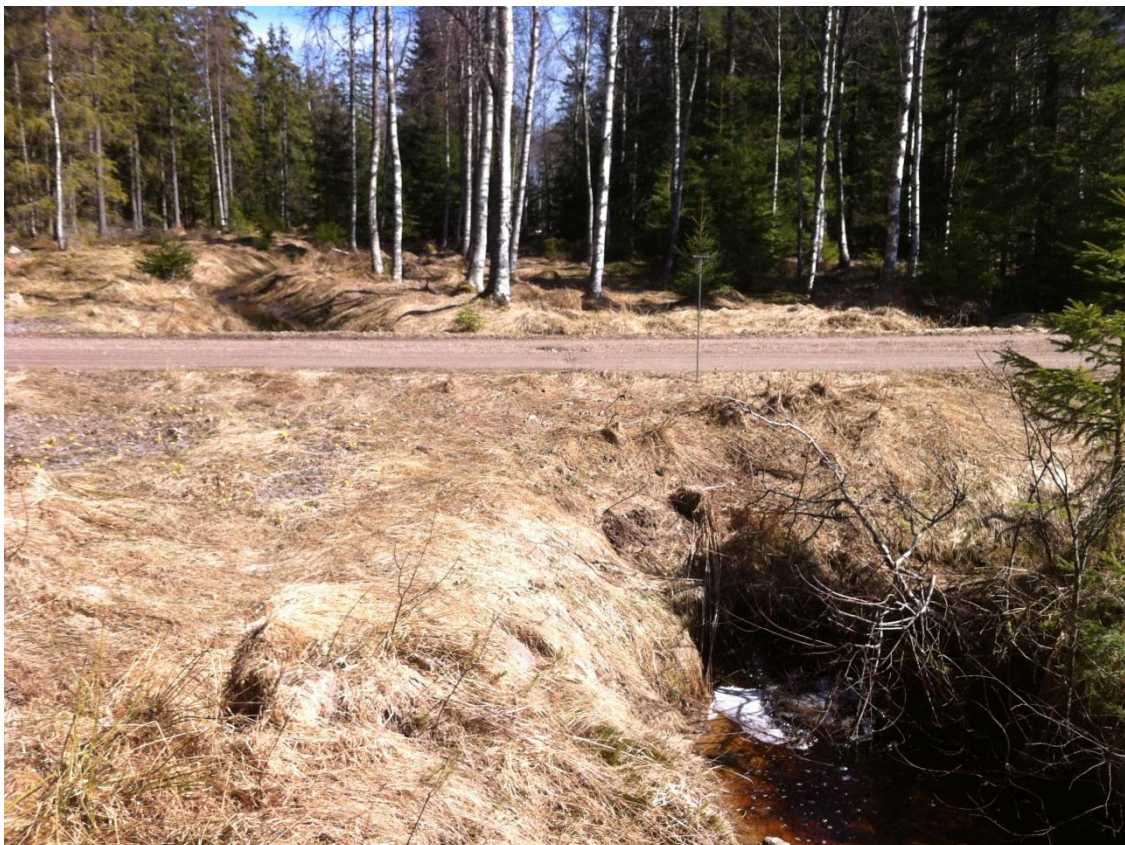
### 15K/16J

Ca 140 m ny väg anläggs direkt söder om ett befintligt dike/bäck med flöde ca 5 l/s, se figur nedan. Bäckens naturliga flöde bevaras.

Positionen ligger i ett flackt men ganska blött område utan berg i dagen.
