2013-09-23

## **VATTENFALL VIND AB**

Bilaga till punkt 5, beskrivning av positionerna utifrån natur- kultur och infraperspektiv.

### Velinga vindkraft

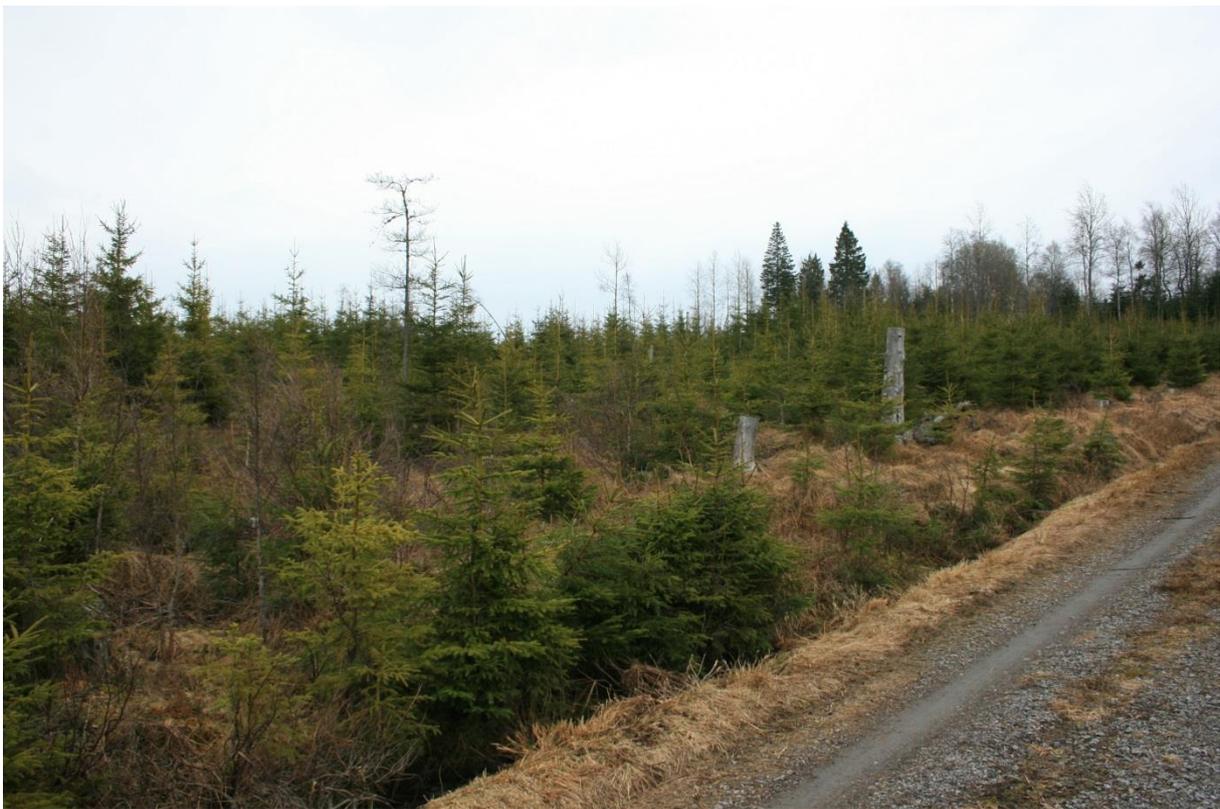
För transport till positionen behöver ca 230 m ny väg anläggas. Terrängen sluttar mot nordväst, tvärs emot vägdragningen. Det är relativt fuktigt i området och ganska dålig bärighet i marken, men troligen finns material med bättre bärighet ca 0,5 m under befintlig marknivå.

*Verk 15A placering i ungskog och ca 200 m till befintlig väg.*

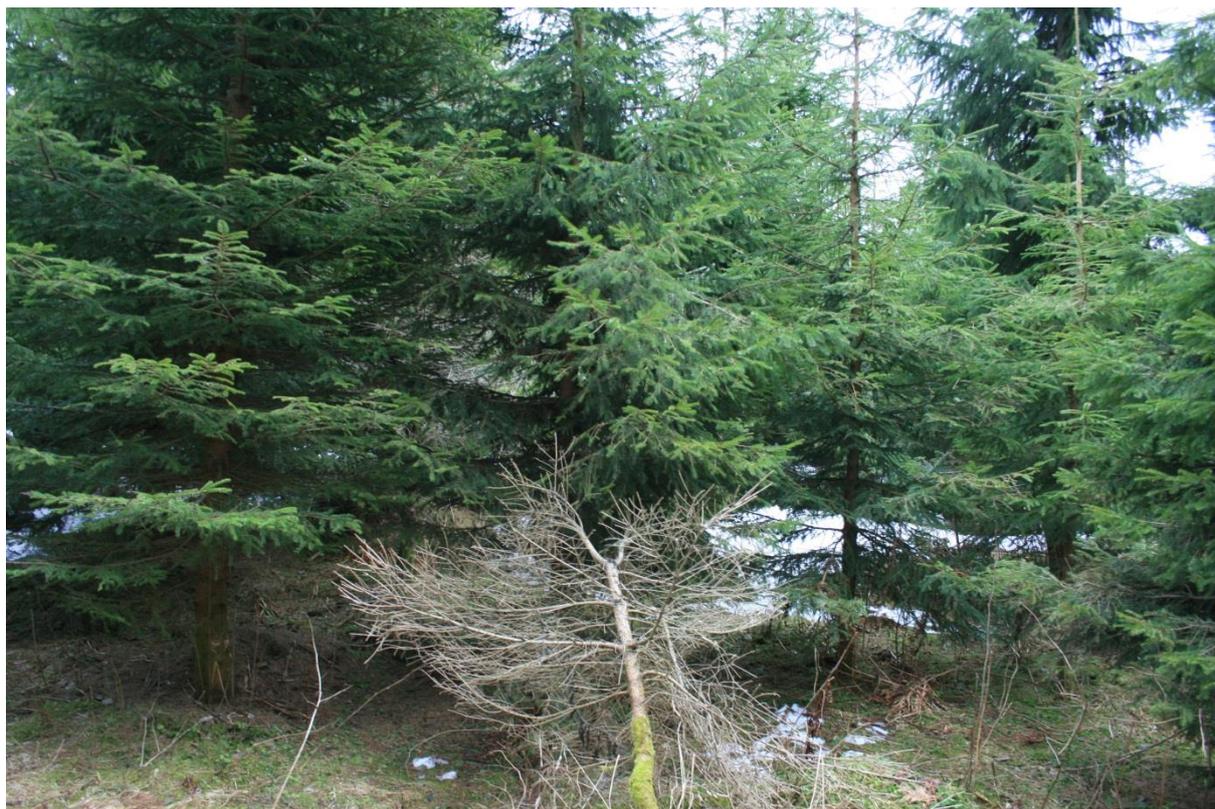
*Verk 15C placering tät granskog, ny väg även över hygge, ca 200 m*

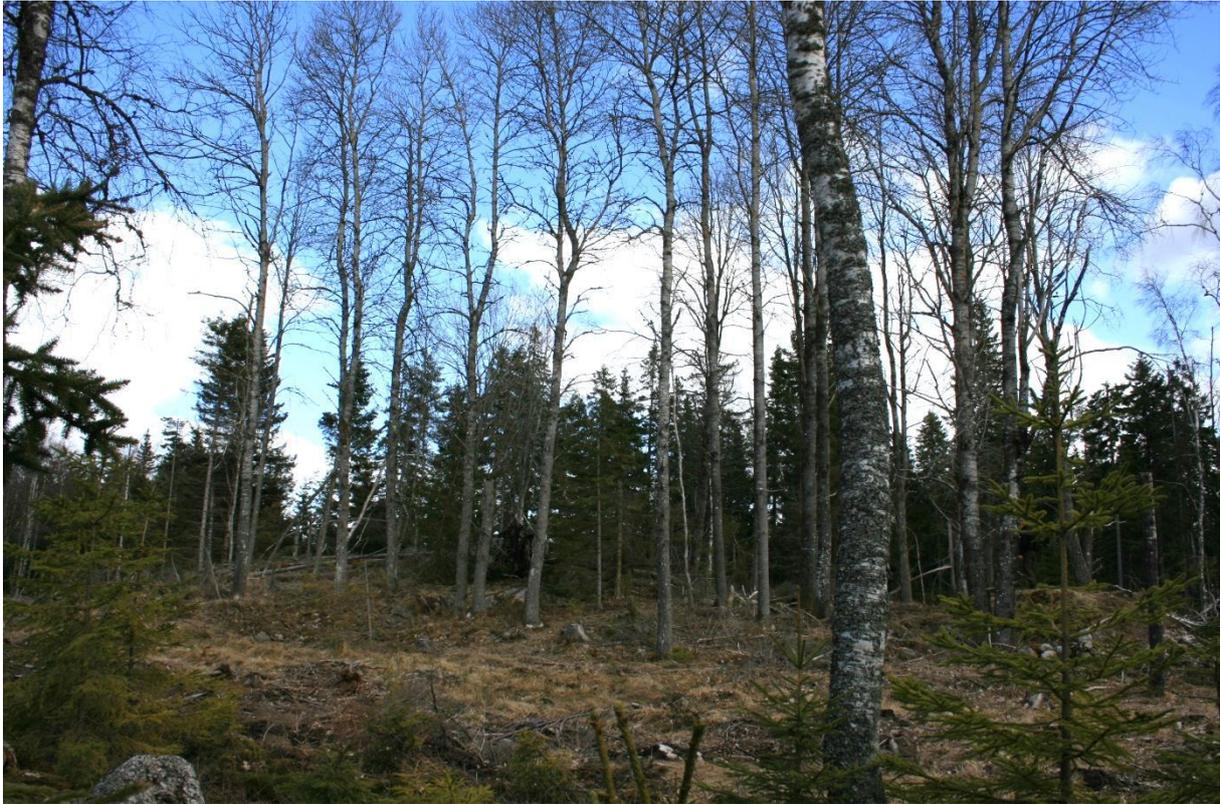
*Vid placering av verk 15C tas hänsyn till aspdunge.*

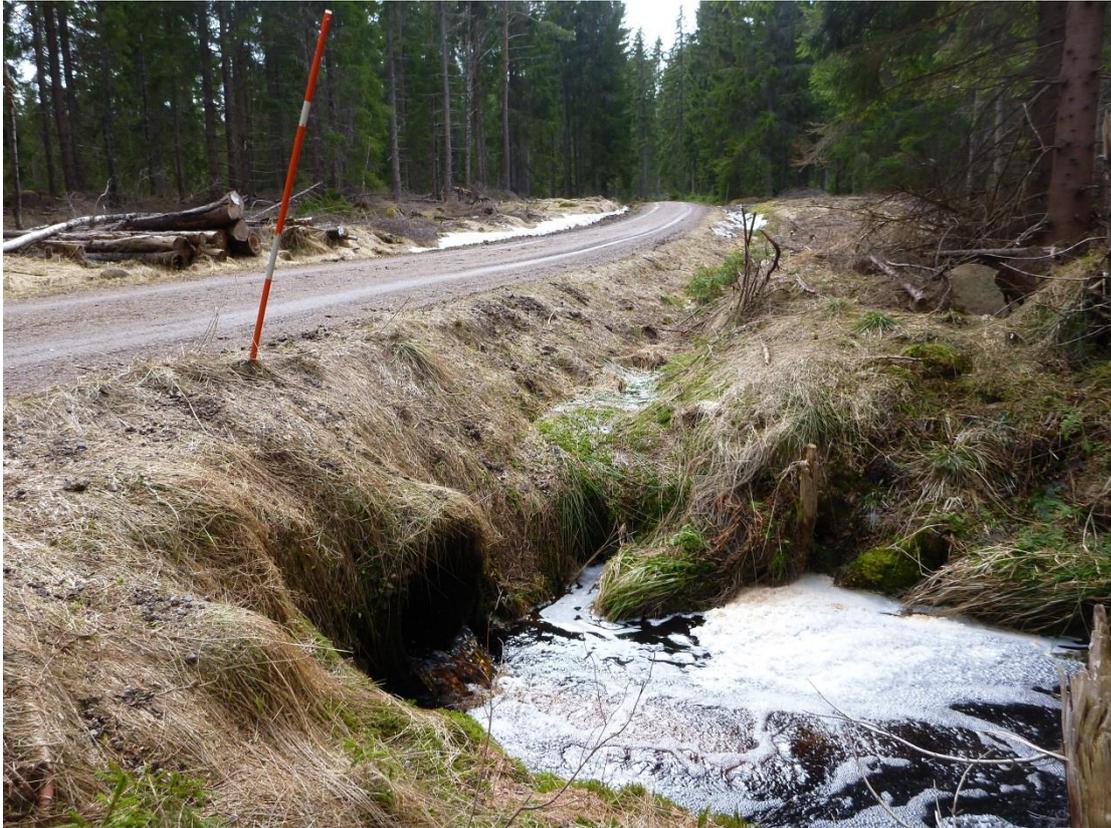
Turbinen är placerad väster om vägen för att minimera påverkan på hydrologin i Storemossen. Strax norr om positionen flyter en bäck (nr 4) med flödet ca 25l/s genom en vägtrumma.

*Dike / bäck nr 4*

Bäcken påverkas inte av monteringen av kranen, men vägtrumman behöver troligen bytas vid breddning av vägen och förläggning av kablar. Se även separat bildbilaga om vägars passage över vattendrag.

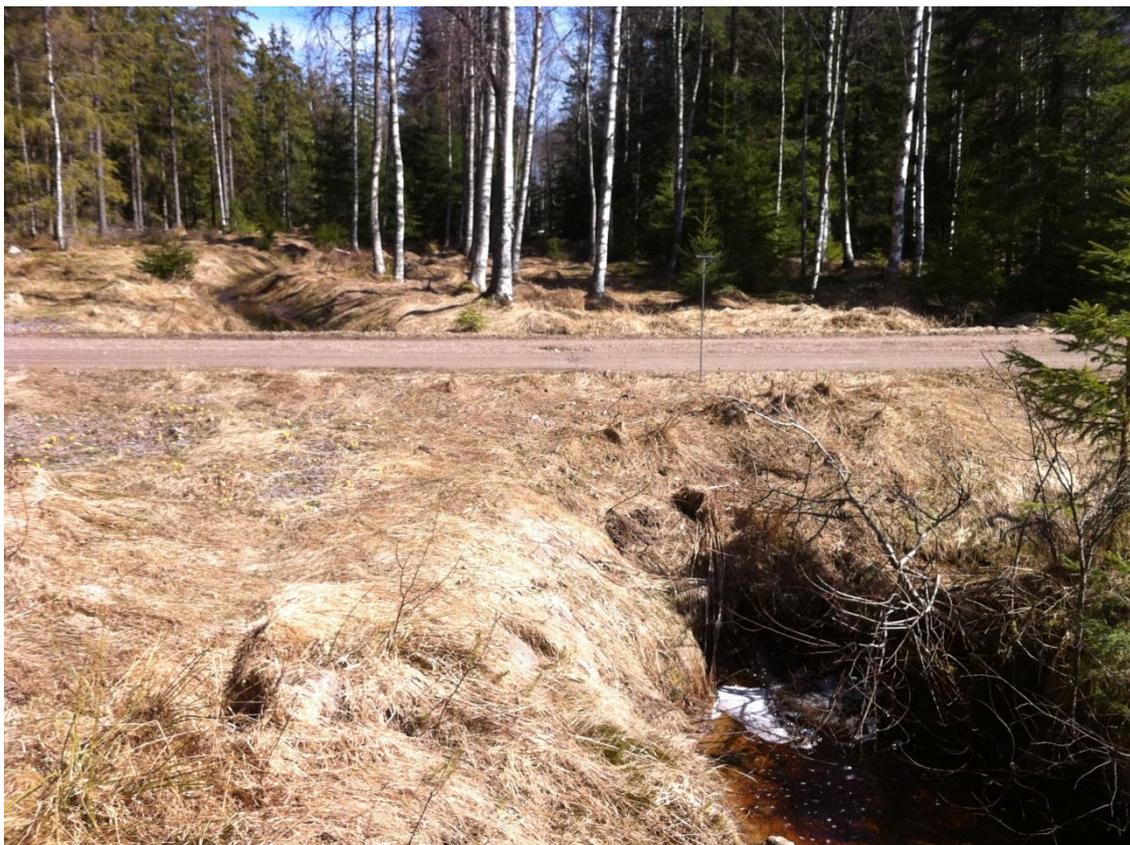
Ca 140 m ny väg anläggs direkt söder om ett befintligt dike/bäck (nr 8) med flöde ca 5 l/s. Bäckens naturliga flöde bevaras. Se även separat bildbilaga om vägars passage över vattendrag.

*Dike / bäck nr 8*

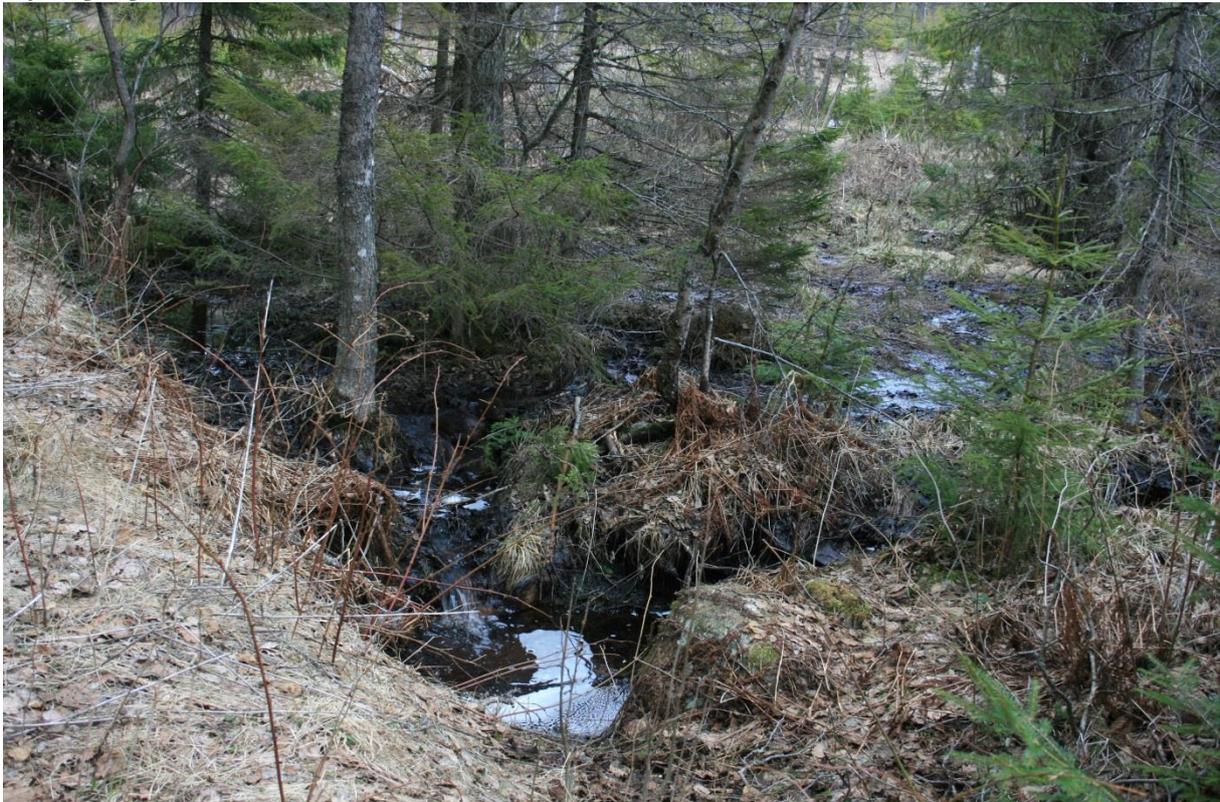
*Bäck nr 1*

Nr 1: En bäck / dike går under den befintliga vägen i en vägtrumma. Vägtrumman förlängs vid byggnation på denna position.

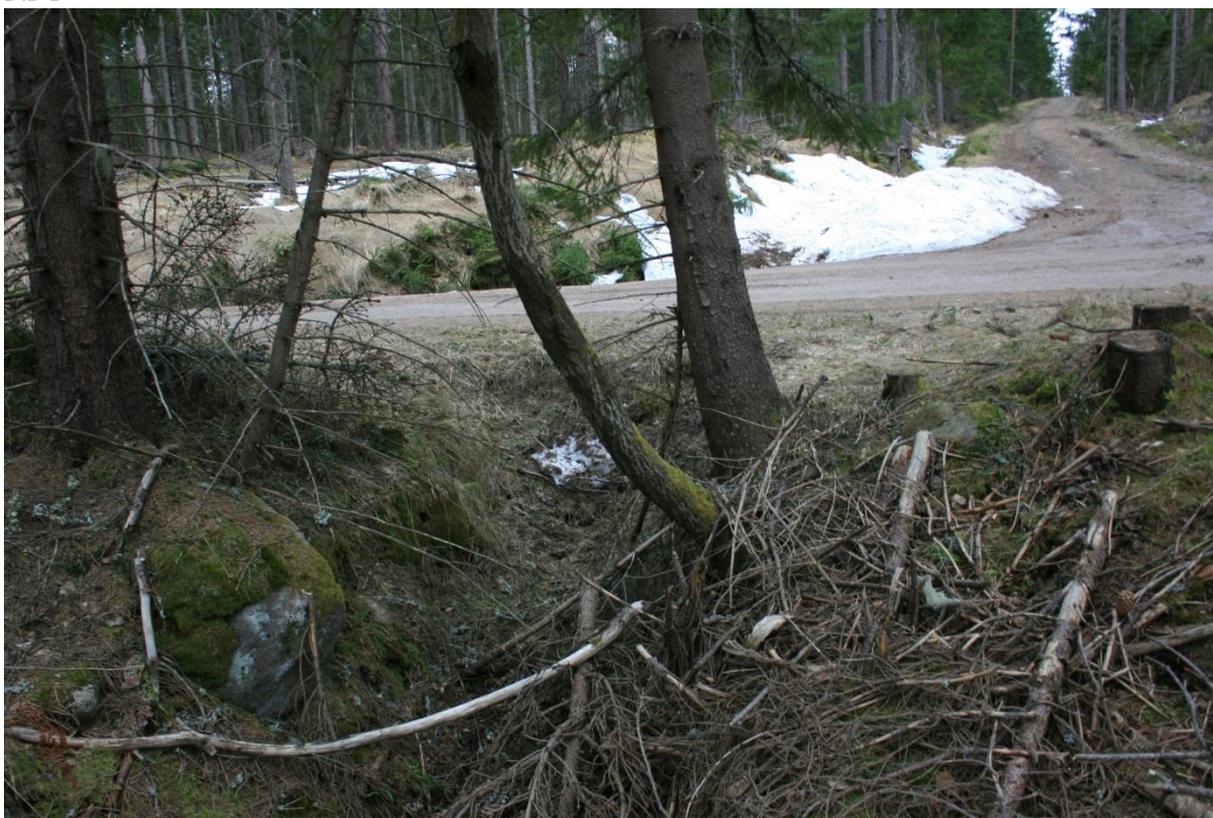
Nr 2

Nr 2: Vid fotograferingstillfället (130422) var diket utan vatten. Vägtrumman behöver troligen bytas vid breddning av vägen och förläggning av kablar.

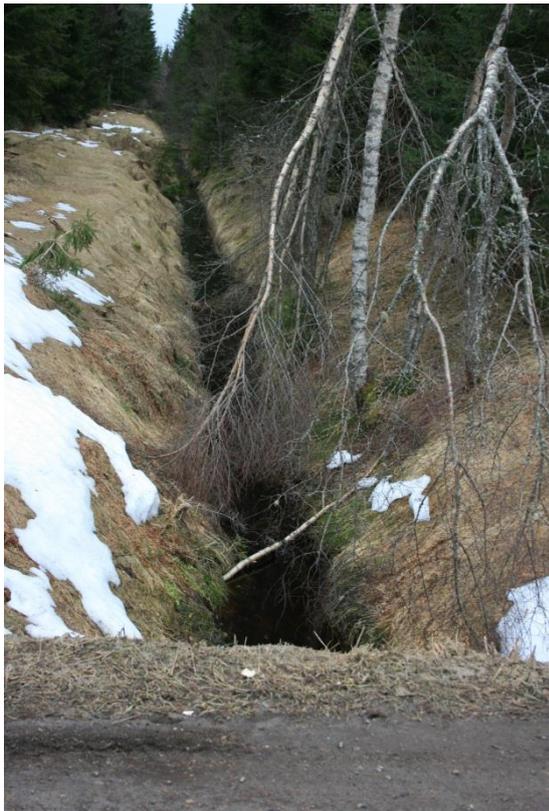
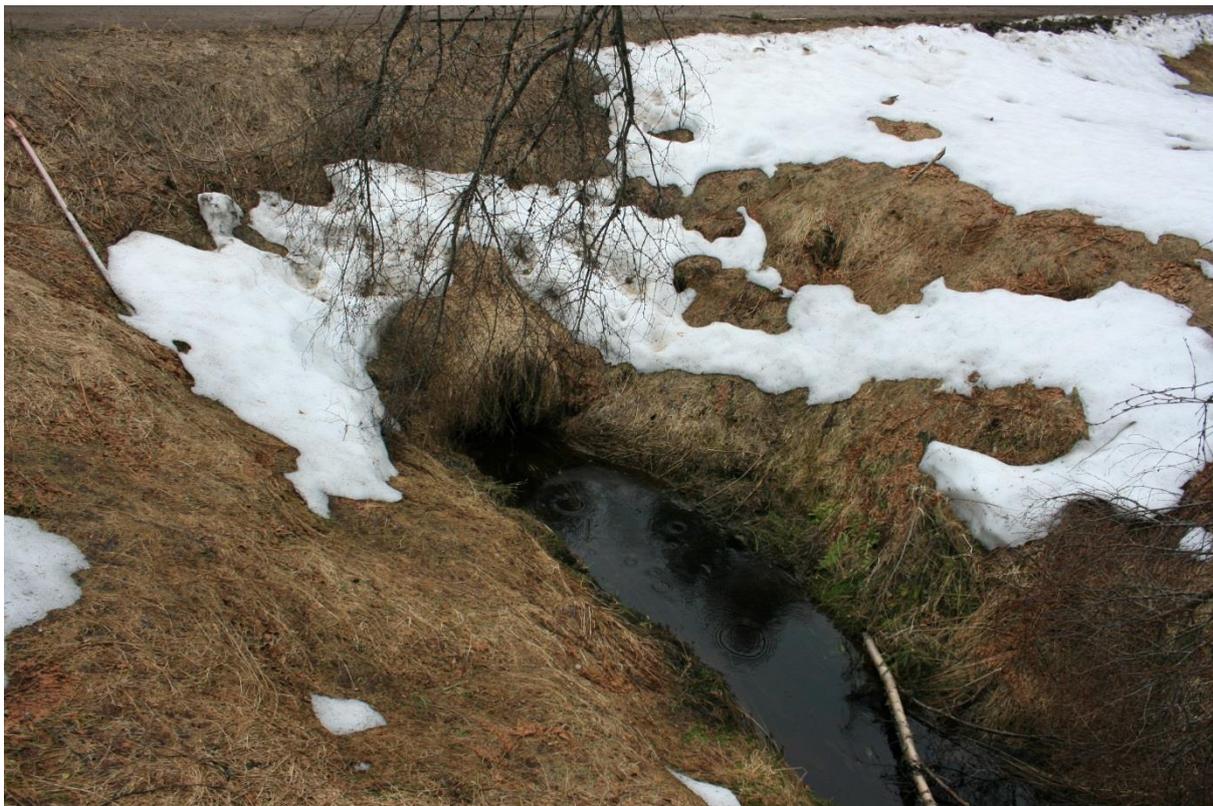
Nr 3: Vägtrumman behöver troligen bytas vid breddning av vägen och förläggning av kablar.

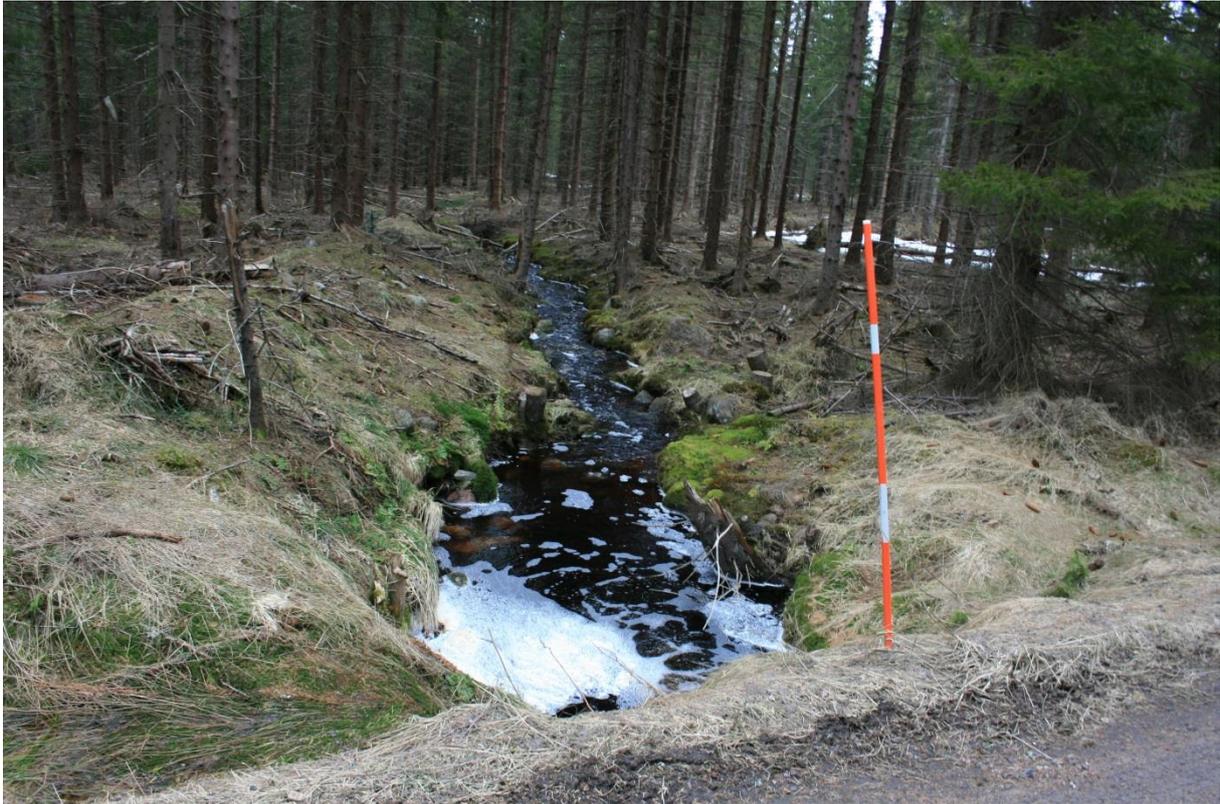
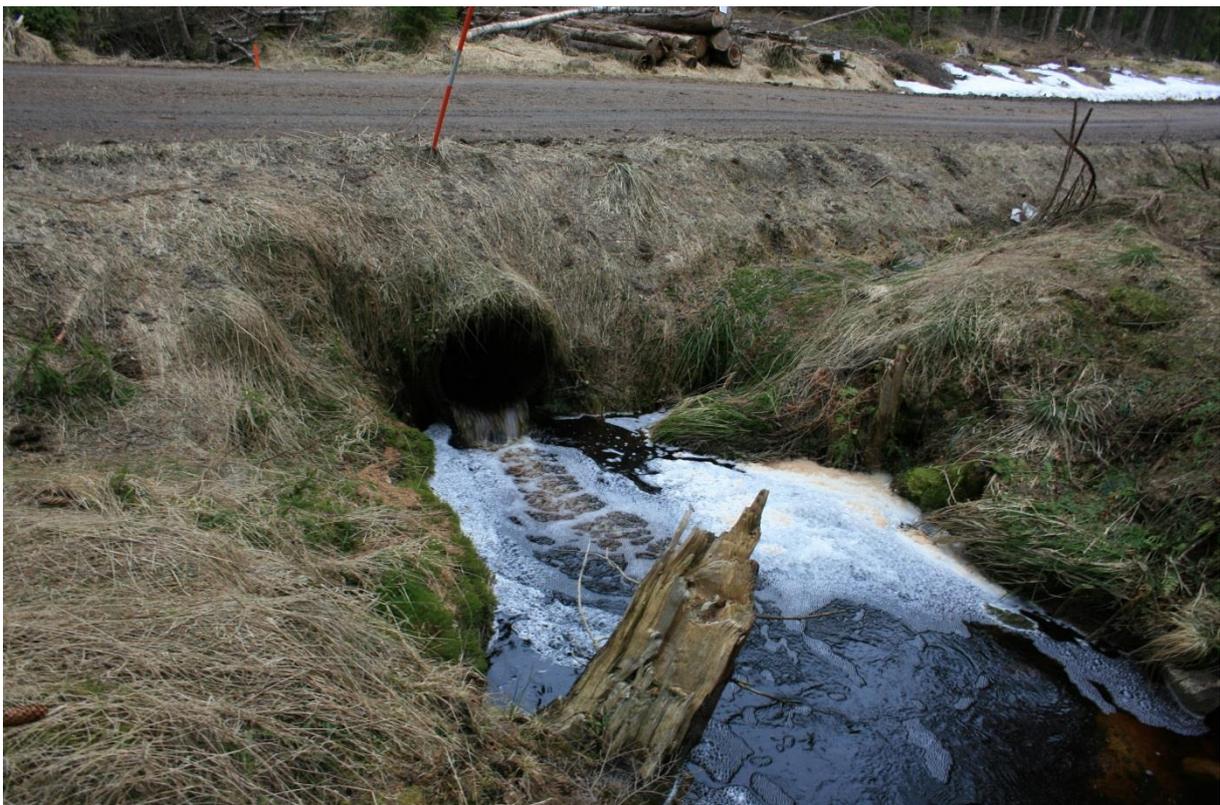
Nr 4: Strax norr om positionen flyter en bäck / dike med flödet ca 25l/s genom en vägtrumma. Vägtrumman behöver troligen bytas vid breddning av vägen och förläggning av kablar.

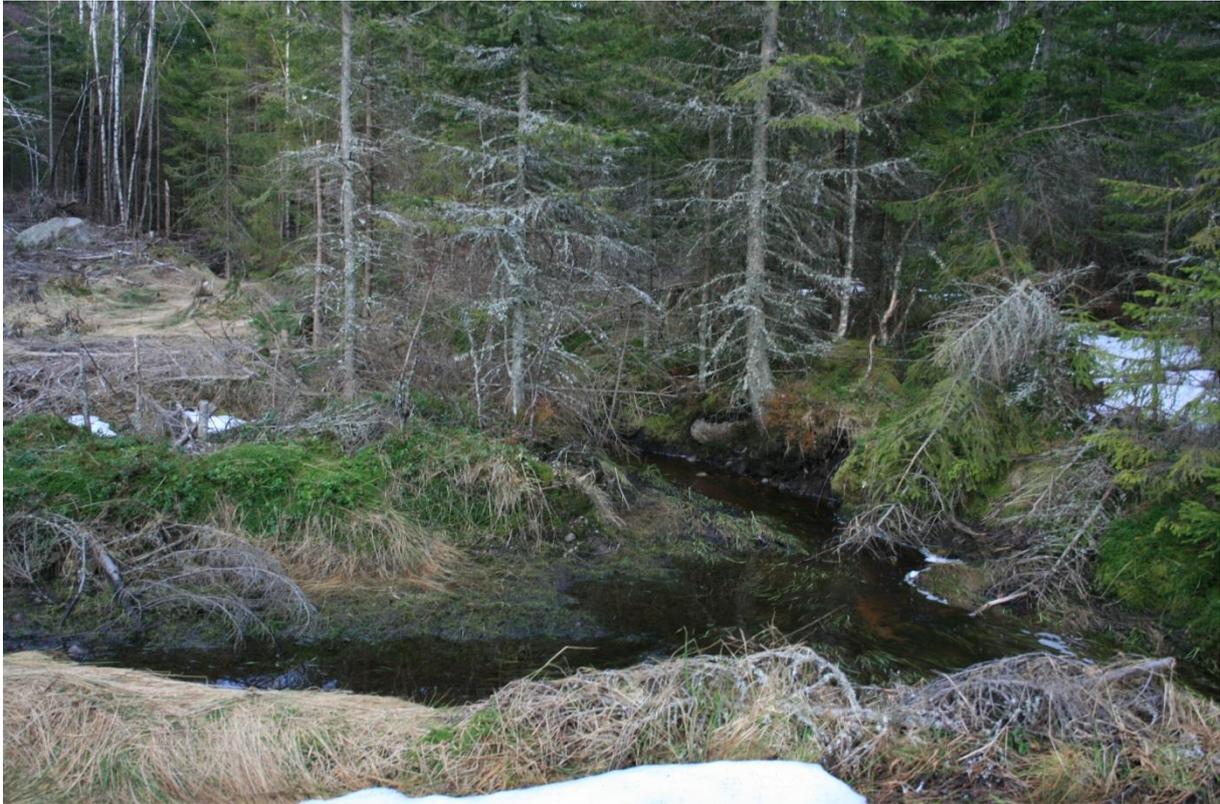
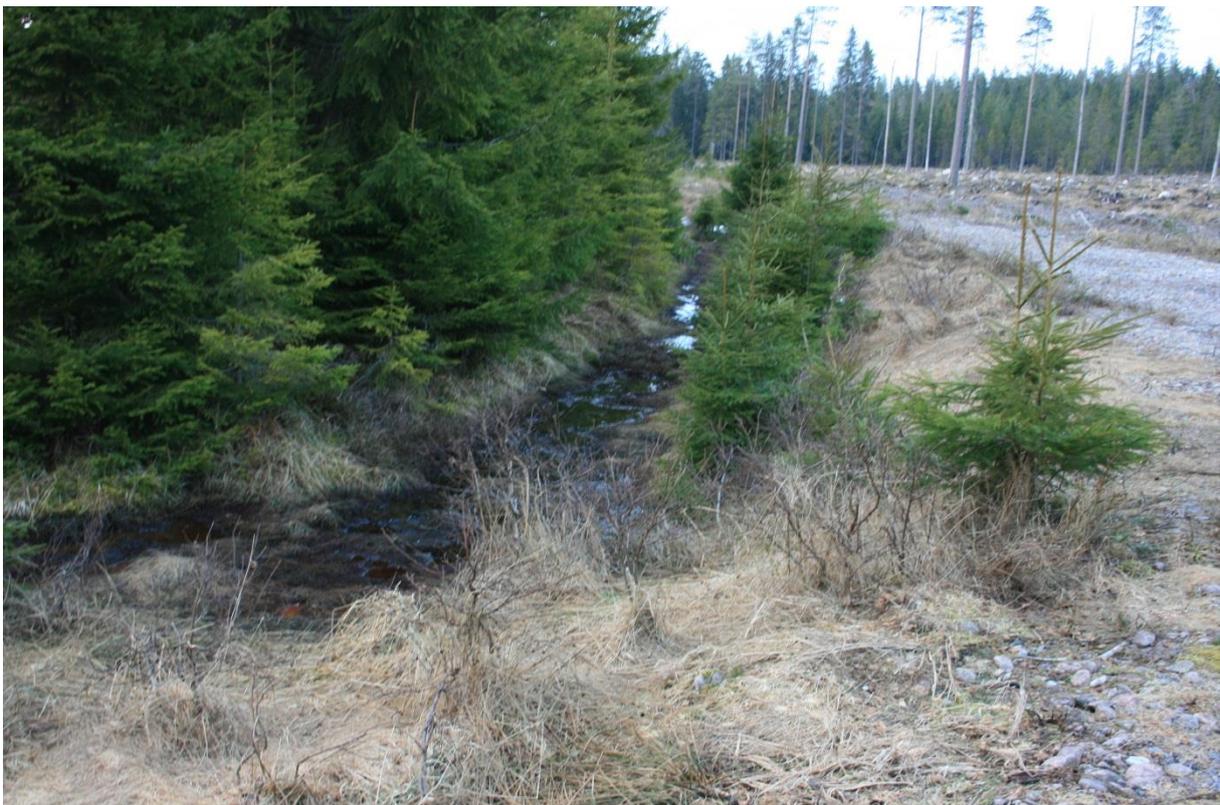
Nr 5 och 6: Befintlig väg nära två diken. Vägen behöver breddas och förstärkas. Breddningen görs mot andra hållet än diket och diket bibehålls som dike för den nya vägen. Vid korsning av diket anläggs vägtrummor.

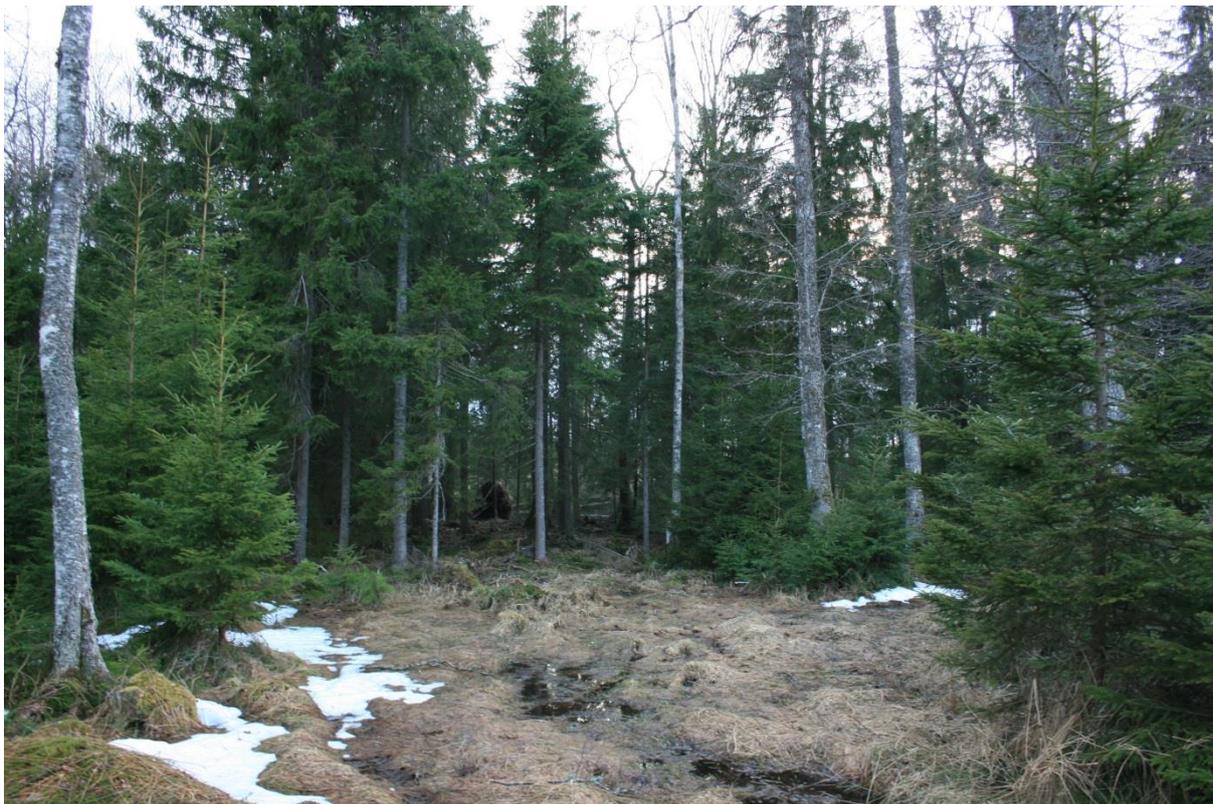
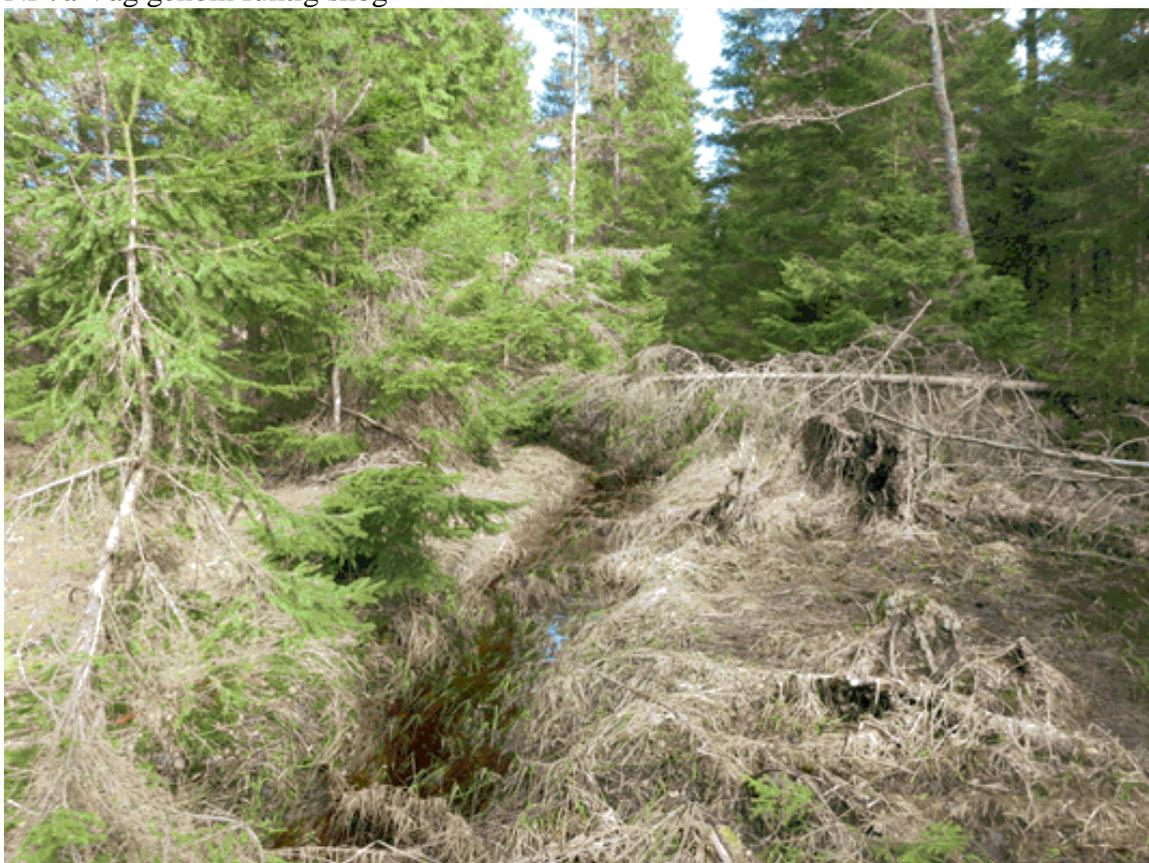
Nr 7: Den nya vägen korsar ett våtmarksområde med en mindre dike med ett flöde med ca 2l/s. Vid passage av diket läggs en vägtrumma. För anläggning av vägen över våtmarken kan två metoder användas beroende av markens egenskaper:

Nr 7a Väg genom fuktig skog

Nr 7b Dike efter fuktig skog

- Schaktning till fast botten och anläggning med genomsläppligt material för att säkerställa vattenflöde genom vägkroppen
- Flytande väg. Geonät används för att stabilisera marken och vägen läggs flytande på våtmarken. Vattenflödet fortgår i våtmarken under vägen.

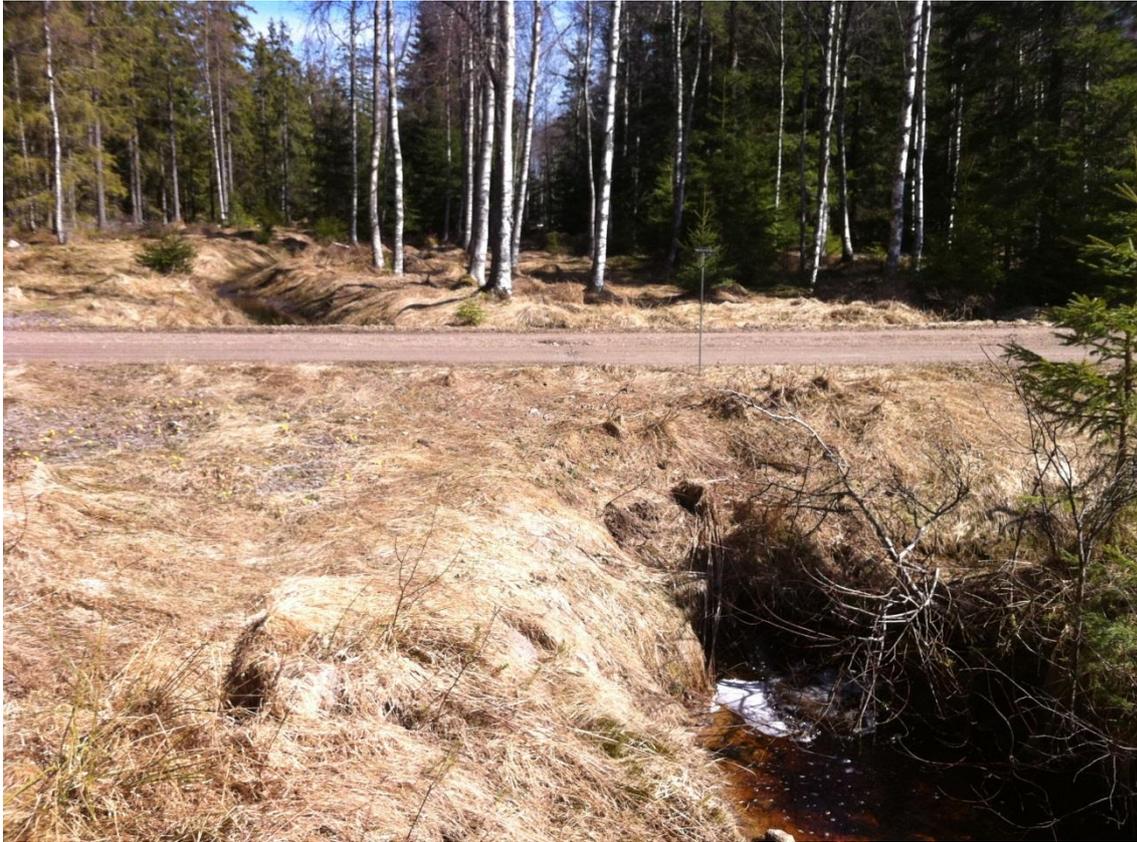
*Nr 8*

Nr 8: Ca 140 m ny väg anläggs direkt söder om ett befintligt dike/bäck med flöde ca 5 l/s. Den befintliga vägen som korsar diket breddas och förstärks och kabeln schaktas ner. I samband med detta byts vägtrumman ut.
