BILAGA 6

VÅTMARKSUTREDNING GRÖNHULT VINDKRAFTPARK - STORE MOSSE OCH NÄRLIGGANDE VÅTMARKER

Klient Vattenfall Vindkraft AB, Anders Jansson
Rubrik Våtmarksutredning Grönhult Vindkraftpark
– Store Mosse och närliggande våtmarker
Projekt Grönhult Vindkraftpark

Projektnr. 8H50080.120

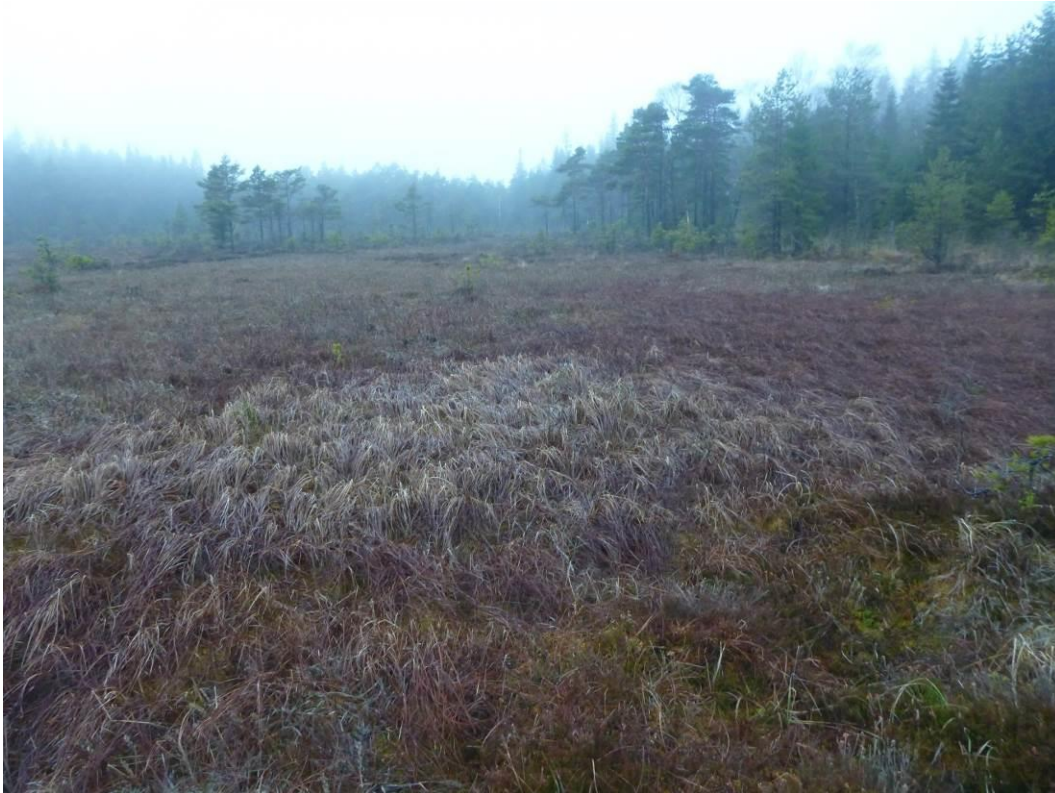
- *Liten påverkan* – Våtmarker som har kvar den karaktäristiska floran av hydrofila växter, men även lägre tallar och ljung, se Figur 2. Varierande men generellt stor mäktighet. Utan direkta diken och marken har dålig bärighet.
- *Måttlig påverkan* – Områden med lägre träd, troligen inte planterade alternativt planterade för länge sedan. Dålig produktivitet på skogen. Närliggande diken. Se exempel på ett våtmarksområde med *måttlig påverkan* i Figur 3.
- *Stor påverkan* – Områden som är utdikade och planterade med produktiv skog. Vissa områden är kalhyggen. Marken har relativt god bärighet. Se exempel på ett våtmarksområde med *stor påverkan* i Figur 4.

Figur 2 Exempel på våtmarksområde med *liten påverkan*

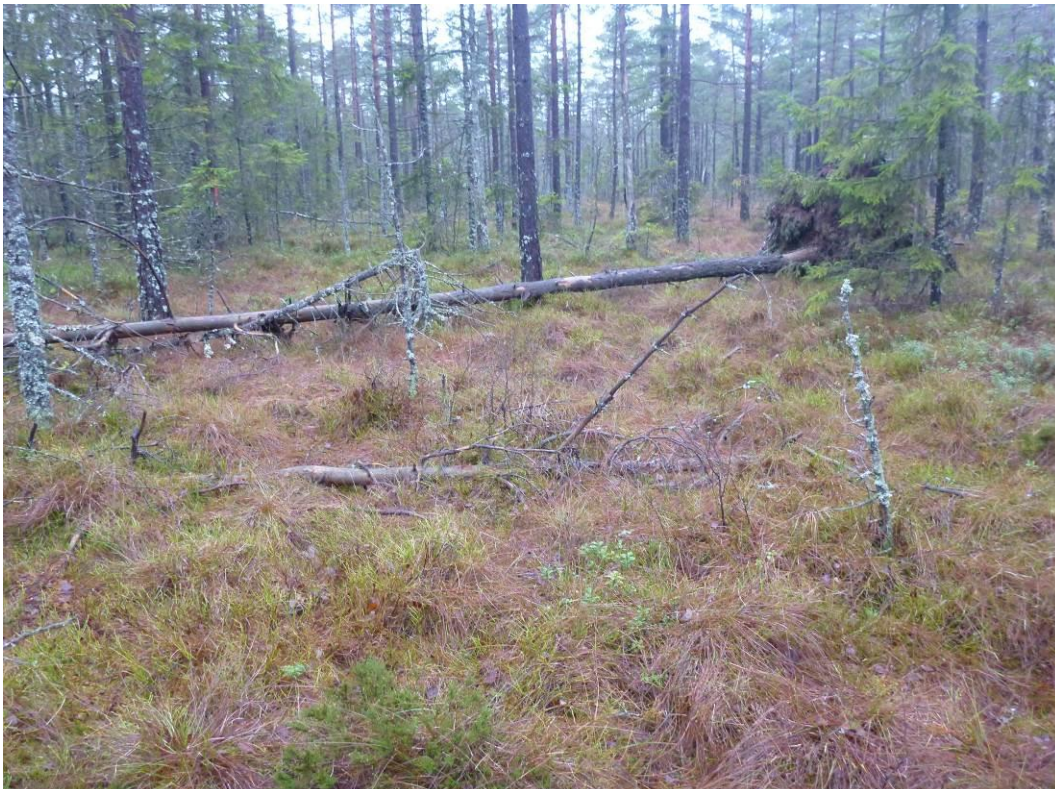
Figur 3 Exempel på våtmarksområde med *måttlig påverkan*

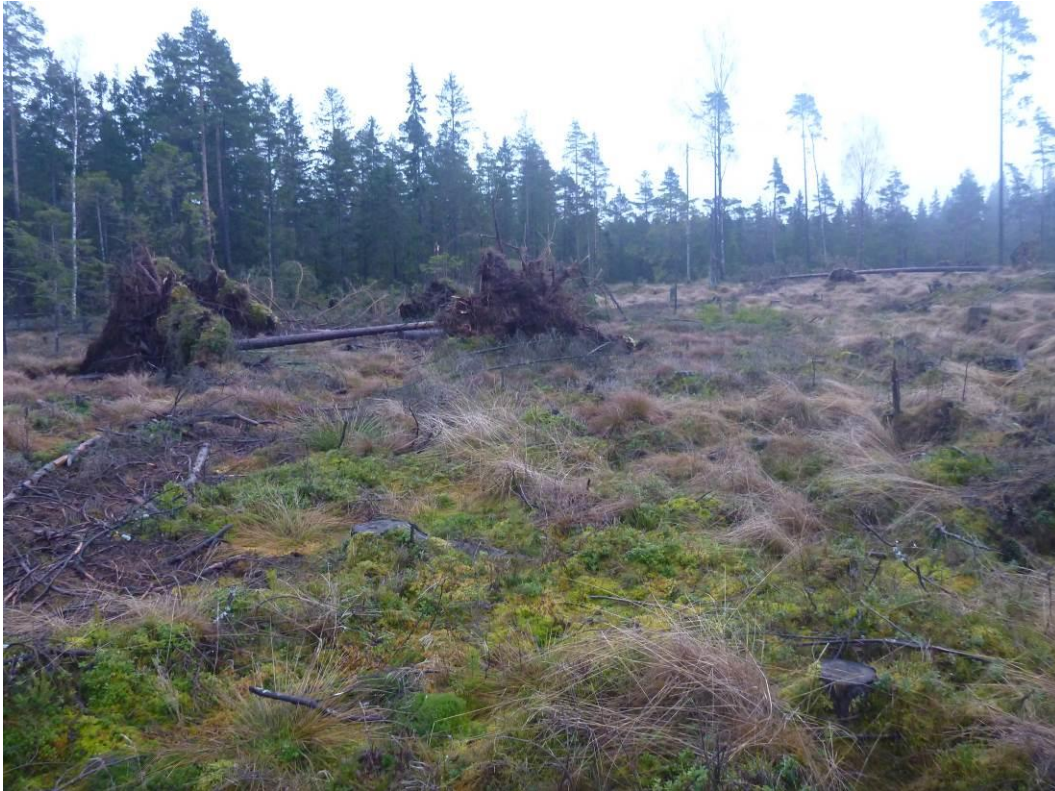
Figur 4 Exempel på våtmarksområde med stor påverkan

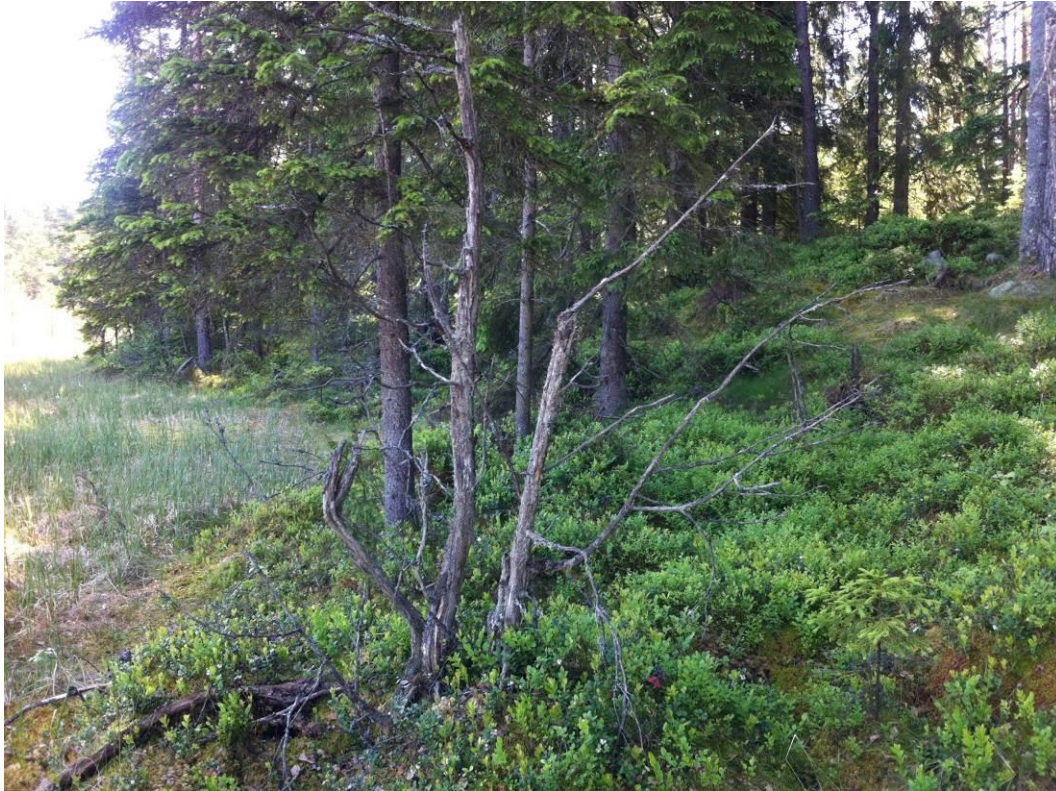
- **Tydlig gräns** har angivits där en markant topografisk skillnad utgör övergången till angränsande mark eller där våtmarken markant övergår till skogsmark.
- **Diffus gräns** har angivits där övergången till angränsande mark är gradvis. Terrängen är plan vid övergången.

Figur 5 Exempel på tydlig gräns

En höjdskillnad mellan våtmarken och angränsande biotop är ofta förekommande där gränsen vid fältstudien angivits som ”tydlig gräns”. Risken för hydrologisk påverkan bedöms som liten, vid exploatering utanför våtmarksgränsen.

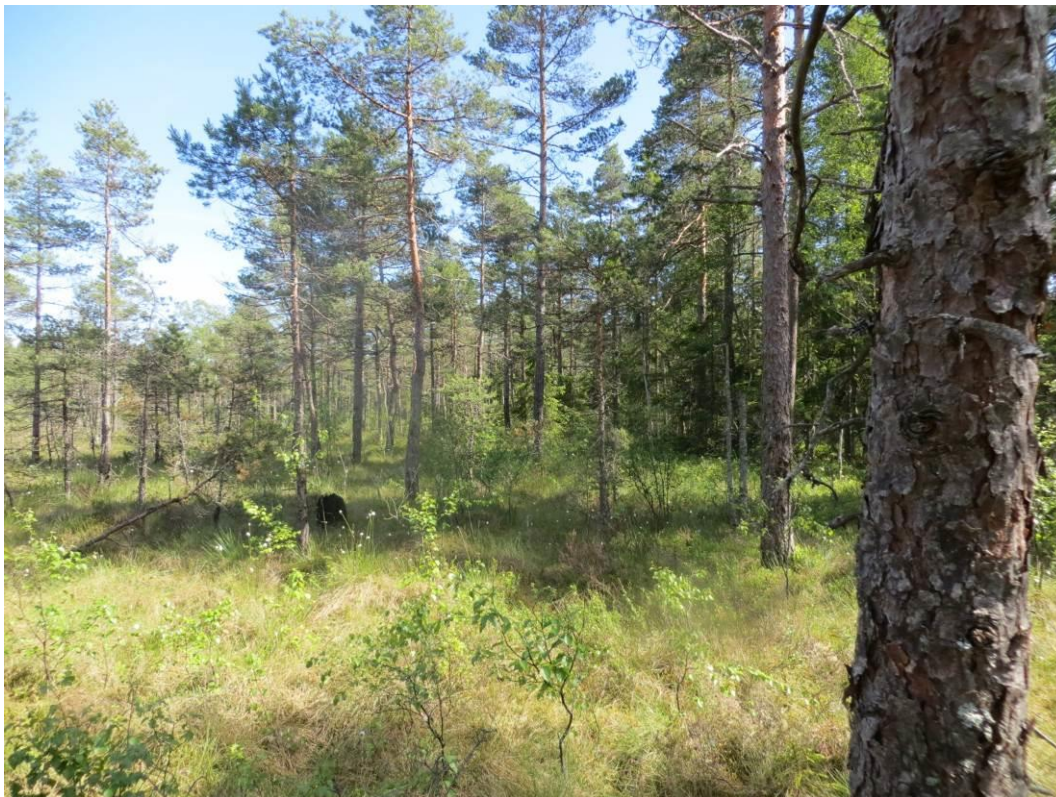
Figur 6 Exempel på diffus gräns

Större skyddsavstånd bör sättas där diffus gräns på våtmarken har angivits. Detta är områden som antingen gränsar till intilliggande våtmarker eller har ett brett plant område med gradvis övergång till skog. Dessa områden har delvis inventerats och ser ut att tidigare tillhört våtmarken men succesivt dikats ut för att kunna användas i skogsbruk. Här ligger grundvattennivån i höjd med dikena. Om vindkraftverk ska placeras i dessa områden bör det göras utan dränering som påverkar grundvattennivån mer än dikena redan har gjort.
