2013-09-23

## **VATTENFALL VIND AB**

Bilaga till punkt 5, beskrivning av positionerna utifrån natur- kultur och infraperspektiv.

### Velinga vindkraft

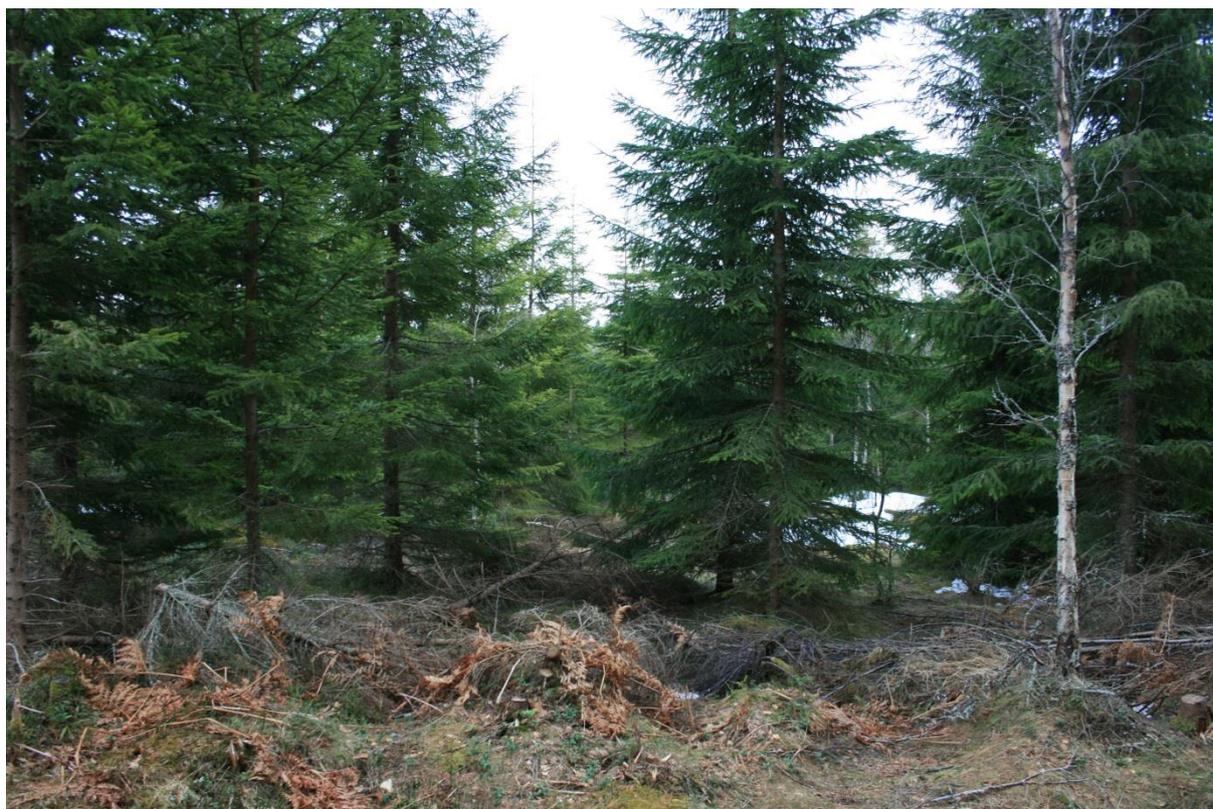
Verk 15E

Positionen är belägen i en likåldrig och mycket tät gallringsskog med gran, ca 100 m till väg. Inga naturvärden har observerats.

På vänster sida om vägen en fossil åker (nr 5) belägen som klassats som fast fornlämning.

Ca 210 m ny väg anläggs för transport till positionen. Området sluttar svagt mot öster och har relativt bra bärighet. Inget berg i dagen har hittats.

Hänsyn tas objektet vid breddning av vägen. Se separat bilaga för ytterligare information om de olika lämningarna.

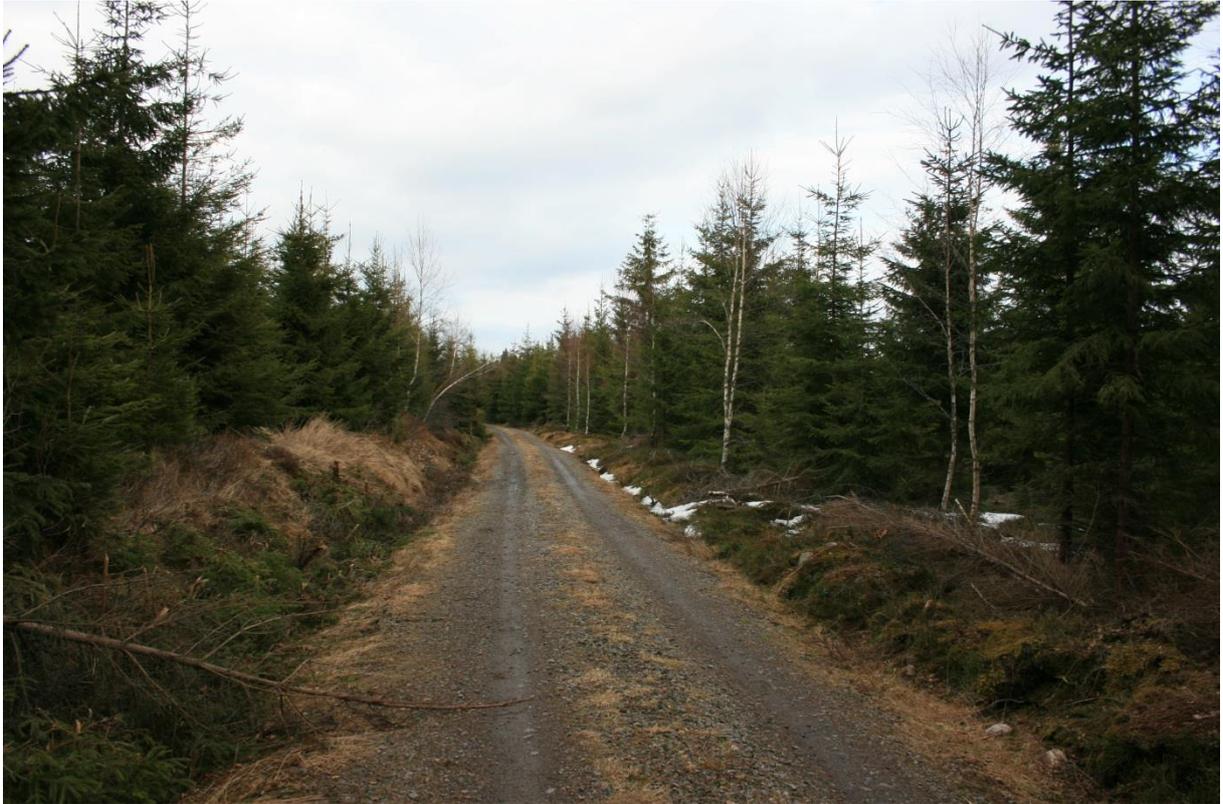
200 m till befintlig väg från 15E

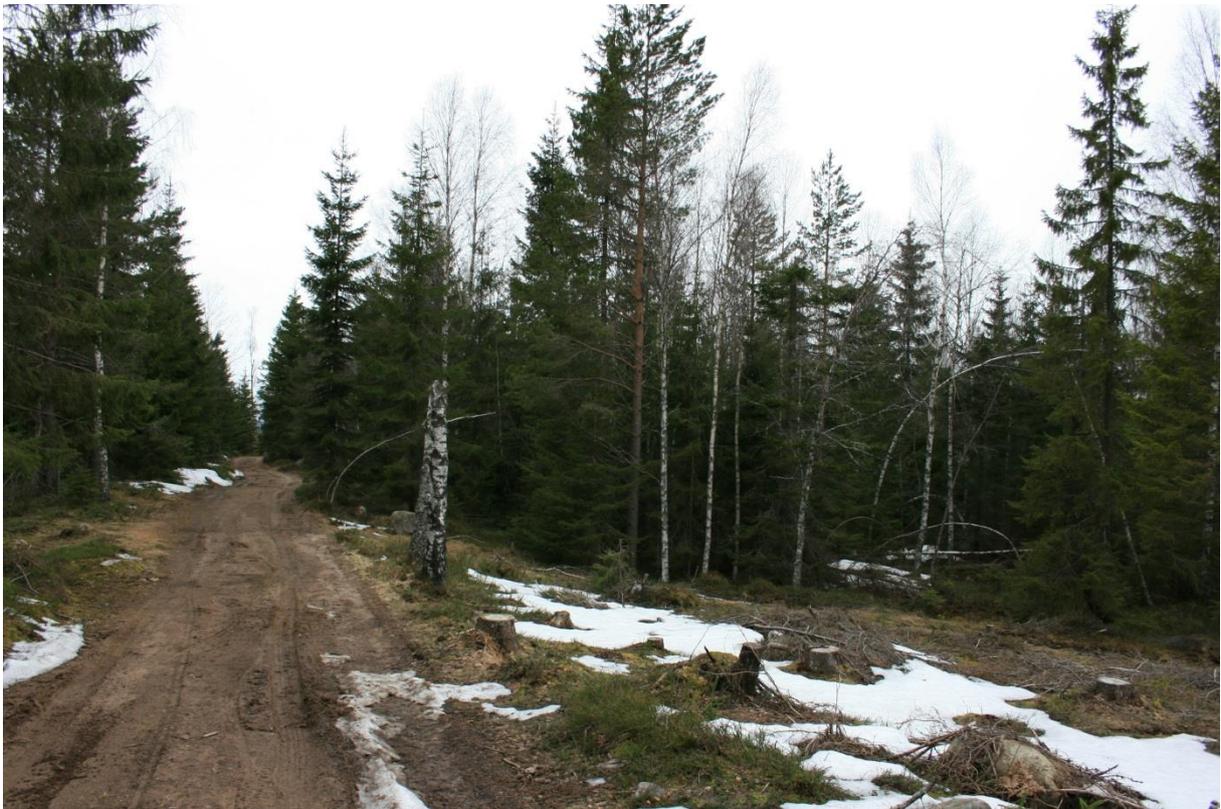
Positionen är belägen i en mycket tät och trasslig gallringsskog och nära befintlig väg. Inga naturvärden har observerats.

Transport till position 15F/16E kan göras via en befintlig skogsväg av relativt god standard. Vägen måste breddas och förstärkas samt rätas och jämnas ut i kurvor och krön. Positionen ligger på en kulle med svag sluttning kring kranplatsen. Inget ytligt berg kunde hittas.

*Verk 15F och 16E, placering nära befintlig väg*

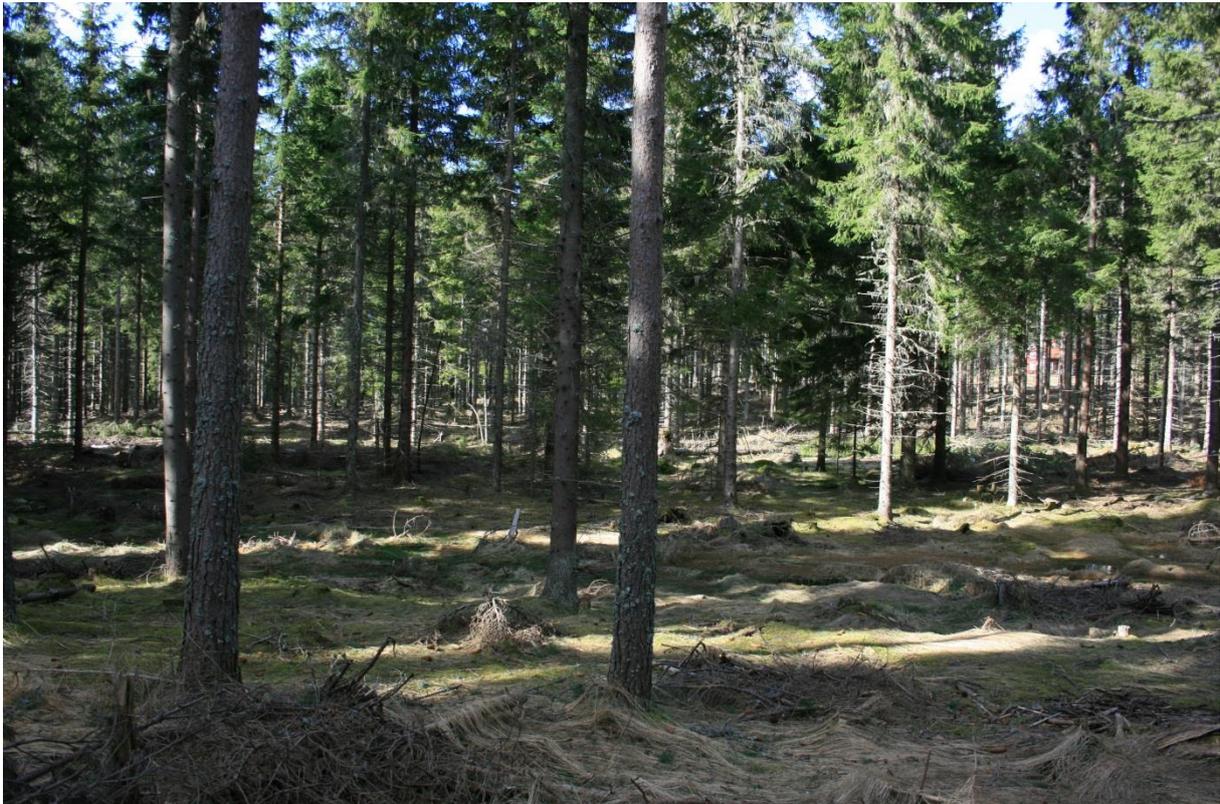
Positionen är belägen i en öppen, glest bevuxen granskog på före detta åkermark som har genomgått den andra gallringen. Inga naturvärden har observerats.

Positionen ligger vid befintlig väg av god standard. Området är stabilt och relativt flackt och lämpar sig bra för byggnation.

*Verk 15H och 16 G. Grusad väg framför bilden.*

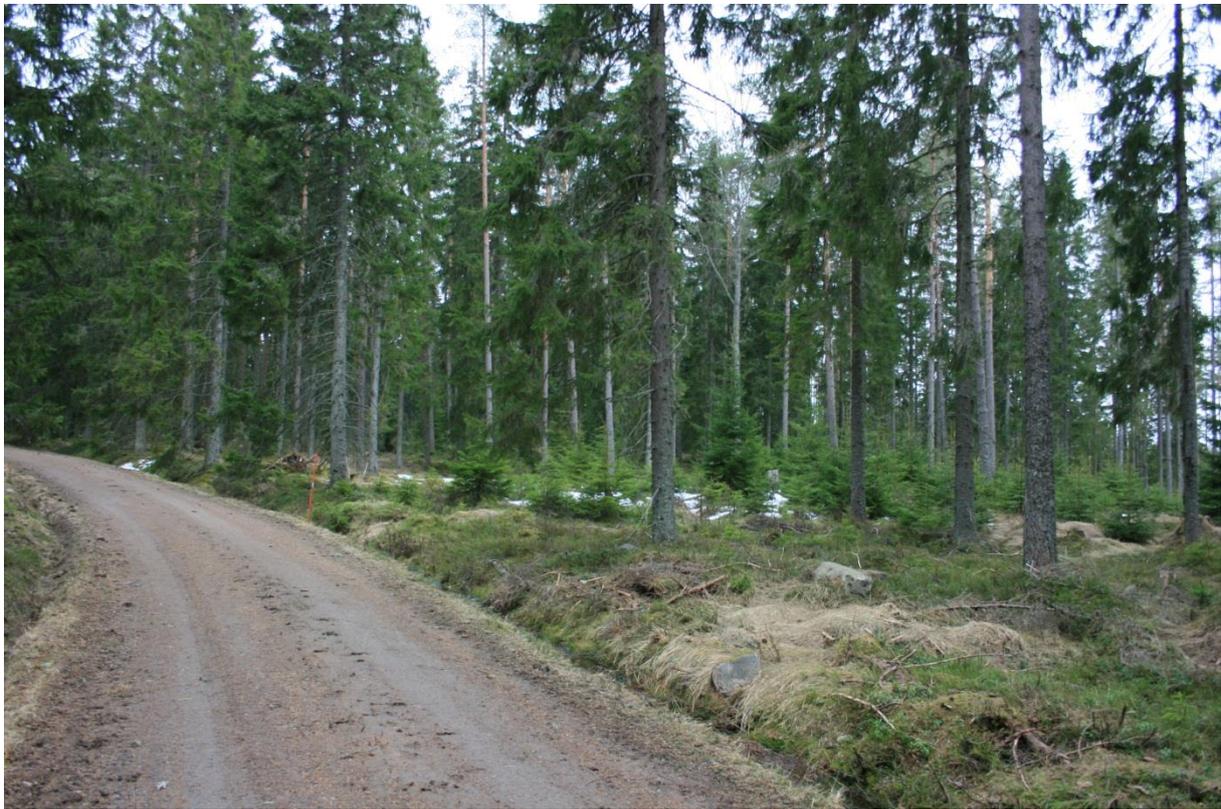
15I

Positionen är belägen i en relativt öppen granskog med unga granar i botten. Skogen har genomgått den andra gallringen och står på tillväxt för slutavverkning. Naturvärden i skogen är begränsade. Död ved förekommer inte. Positionen är belägen i nära anslutning till befintlig väg.

Positionen ligger vid befintlig väg av god standard. Området är flackt och stabilt och lämpar sig mycket bra för byggnation.

Turbinen är placerad väster om vägen för att minimera påverkan på hydrologin i Storemossen. Strax norr om positionen flyter en bäck (nr 4) med flödet ca 25l/s genom en vägtrumma.

Bäcken påverkas inte av monteringen av kranen, men vägtrumman behöver troligen bytas vid breddning av vägen och förläggning av kablar. Se även separat bildbilaga om vägars passage över vattendrag.

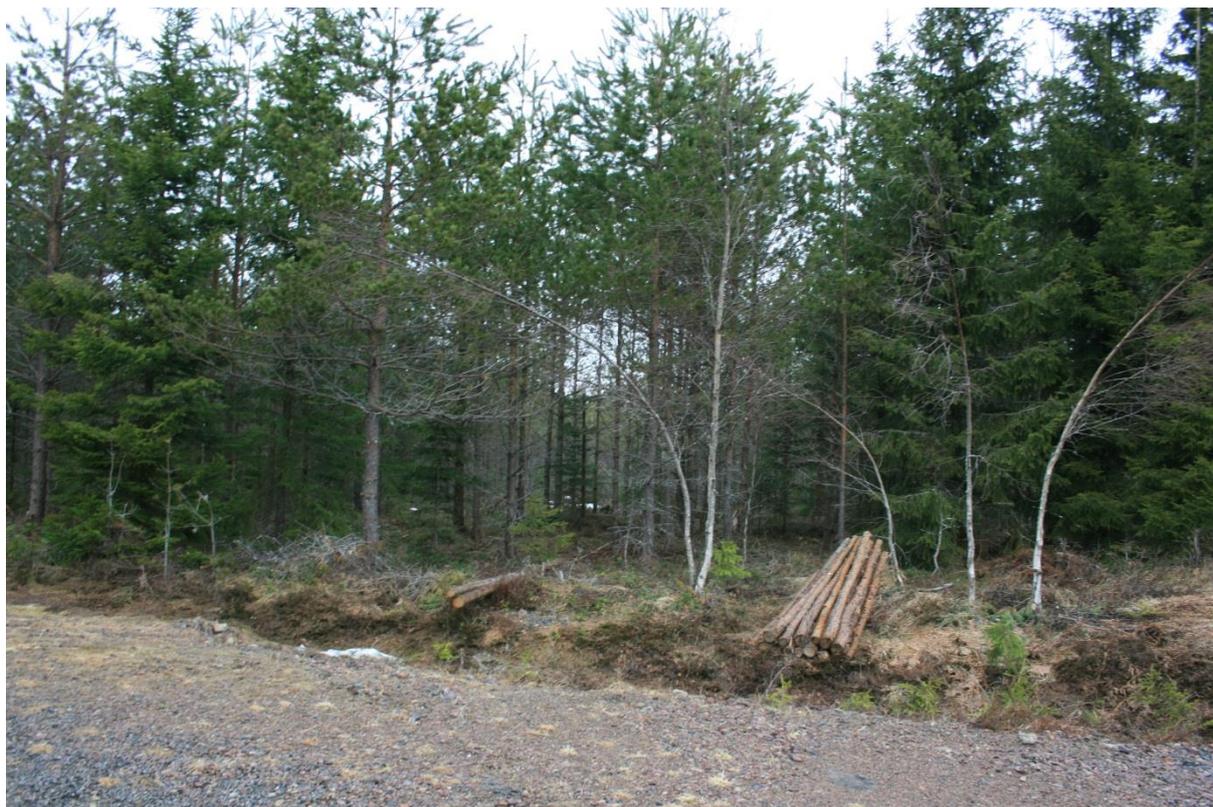
Positionen är belägen i en likåldrig tallskog som genomgått den första gallringen, nära befintlig väg. Inga naturvärden har observerats.

Positionen ligger vid befintlig väg av god standard. Området är flackt och stabilt och lämpar sig mycket bra för byggnation.

*Verk 15J och 16I, nära befintlig väg.*

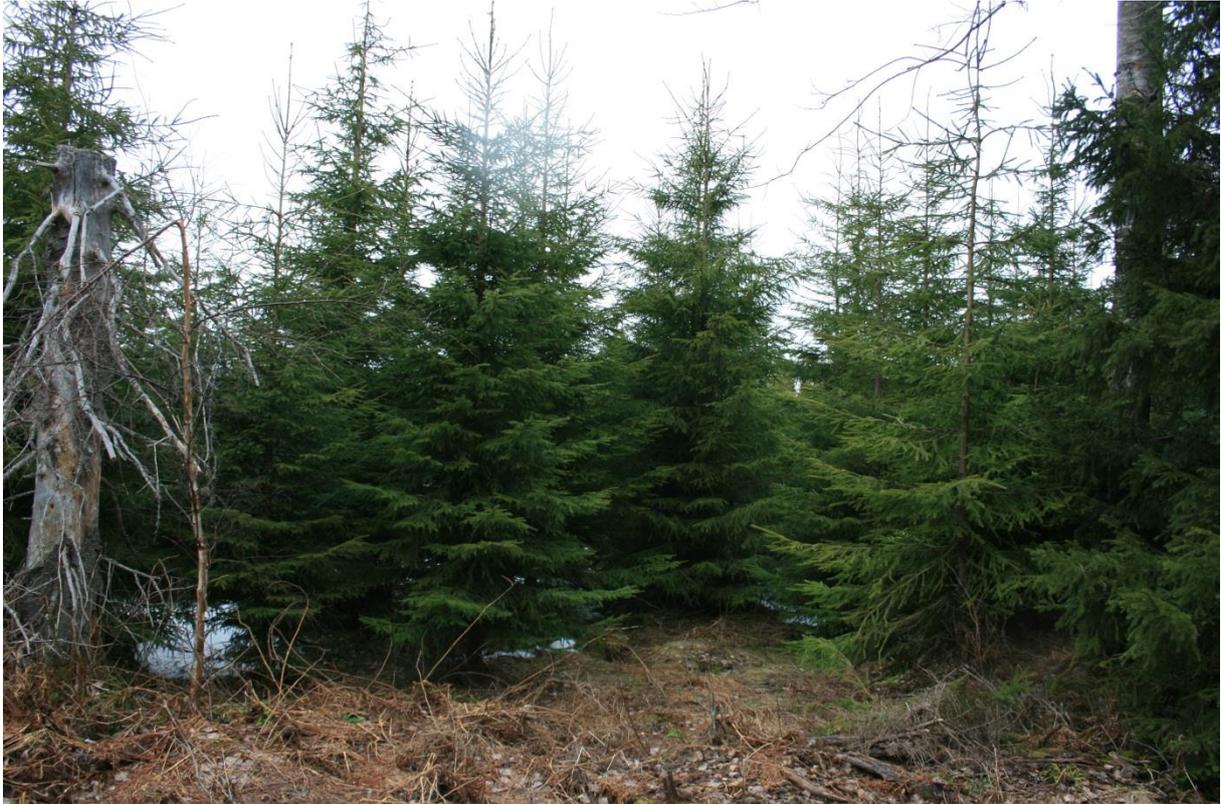
Positionen är belägen i ungskog med gran, nära befintlig väg. Inga naturvärden har observerats.

Ca 140 m ny väg anläggs direkt söder om ett befintligt dike/bäck (nr 8) med flöde ca 5 l/s. Bäckens naturliga flöde bevaras. Se även separat bildbilaga om vägars passage över vattendrag.

Positionen ligger i ett flackt men ganska blött område utan berg i dagen.

*Verk 15Koch 16J, nära befintlig väg.*

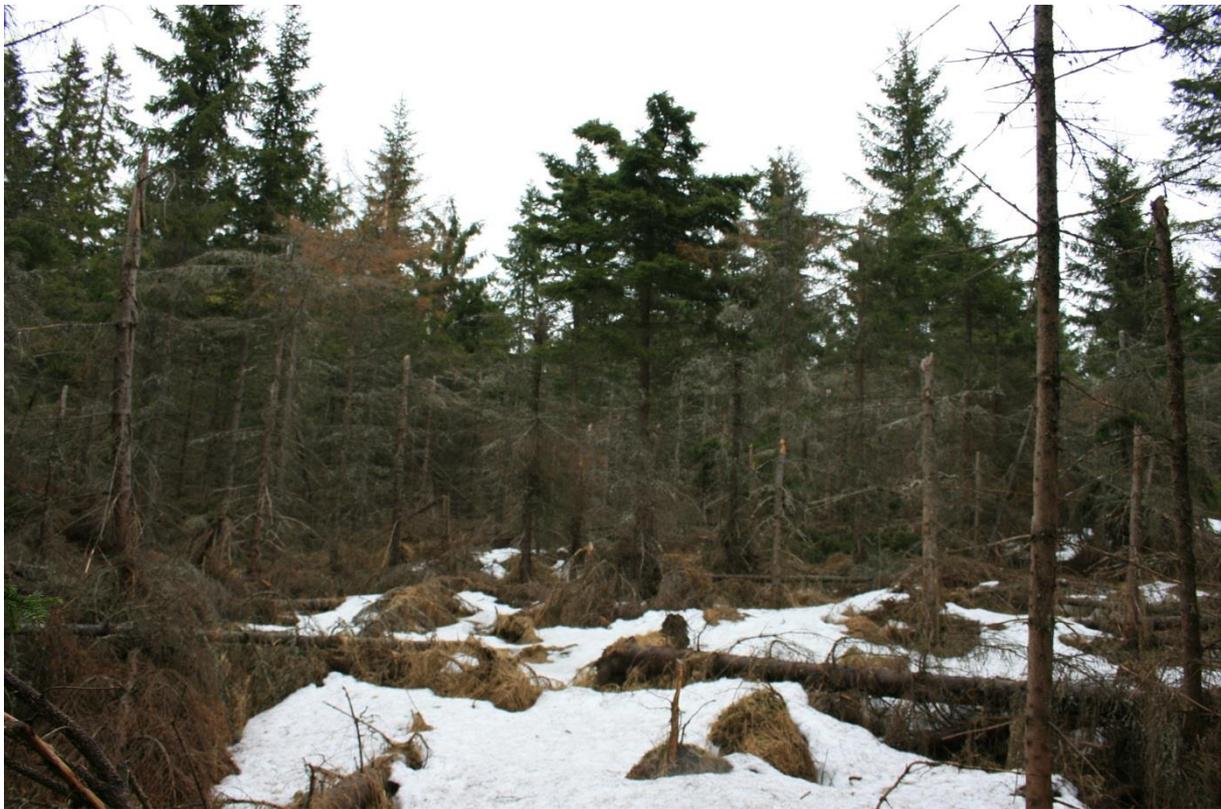
Positionen är belägen i nyligen gallrad skog med huvudsakligen gran. Placering och vägdragning är gjord på ett sådant sätt att naturvärden och hydrologin i anslutning till Storemossen inte ska påverkas. Ca 250 meter från befintlig väg.

Ca 280 m ny väg anläggs vid Kilåsen för att undvika passage genom kulturvärde vid gården. Vägdragning är framtagen i samråd med kulturgeograf Pär Connelid. Anslutning sker vidare via en befintlig väg av låg standard. Anledningen till att gå omvägen via denna väg är för att undvika påverkan på hydrologin i Storemossen. Ytterligare 250m ny väg behöver anläggas vid positionen. Denna väg följer ett traktorspår och anläggs sedan på höjden för att undvika påverkan på hydrologin i Storemossen.

Turbinpositionen ligger på en höjd med måttlig sluttning i vägens riktning. Anläggande av kranplatsen kräver utjämning av terrängen. Ytligt berg kan troligen finnas.

Verk 15L & 16K, ca 250 m från befintlig väg

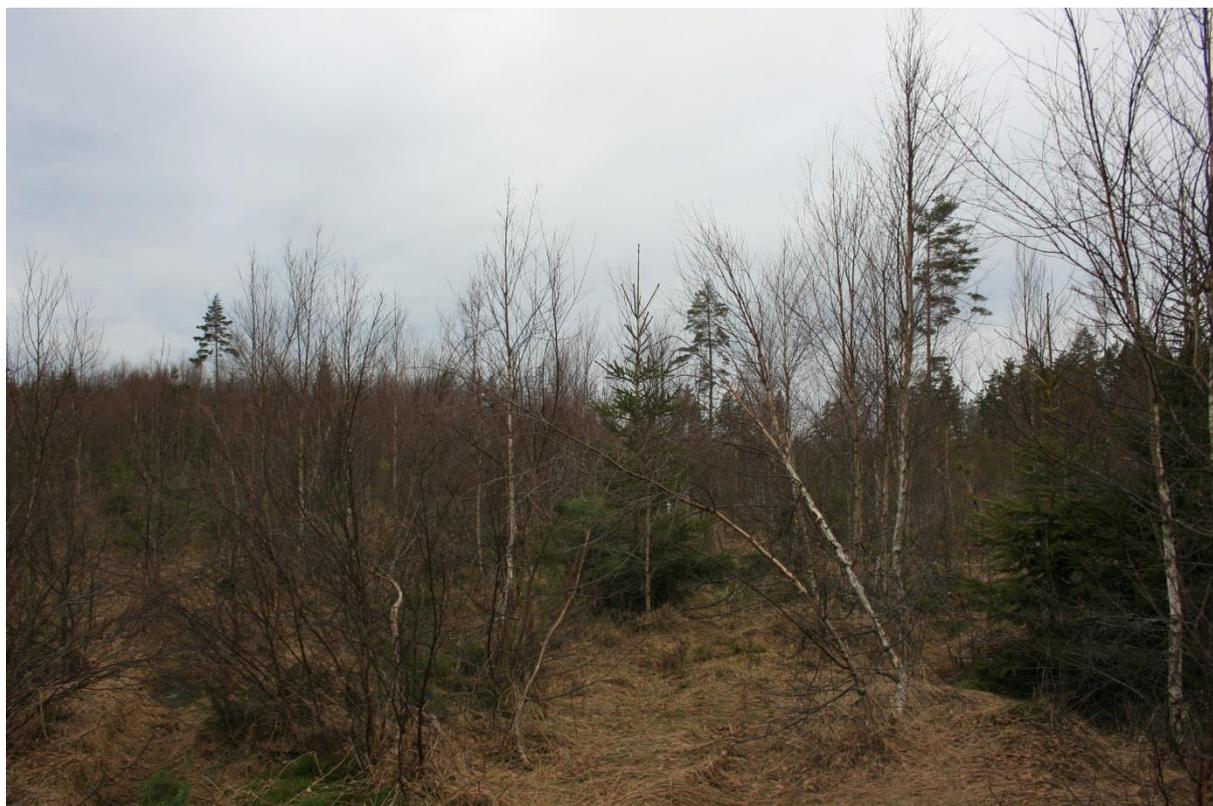
Verk 16A har placerats på ett hygge med granplantor och björksly, i relativt nära anslutning till befintlig väg. Omgivningen är präglad av produktionsskogar. Inga naturvärden har observerats.

Transport till position 16A kan göras via en befintlig skogsväg av relativt god standard. Vägen måste breddas och förstärkas samt rätas och jämnas ut i kurvor och krön. Ca 170 m ny väg behöver anläggas för att nå positionen som ligger i ett flackt kalhygge. Positionen ligger i ett fuktigt område med en mindre bäck (flöde <math>< 5 \text{ l/s}</math>, ej markerad på terrängkartan) som rinner genom området för den tänkta kranplatsen. Bäckens /diket (nr 1) korsar den befintliga vägen i en vägtrumma. Vägtrumman förlängs vid byggnation på denna position. Se även separat bilaga om vägars passage över vattendrag.

*Placering för verk 16A*

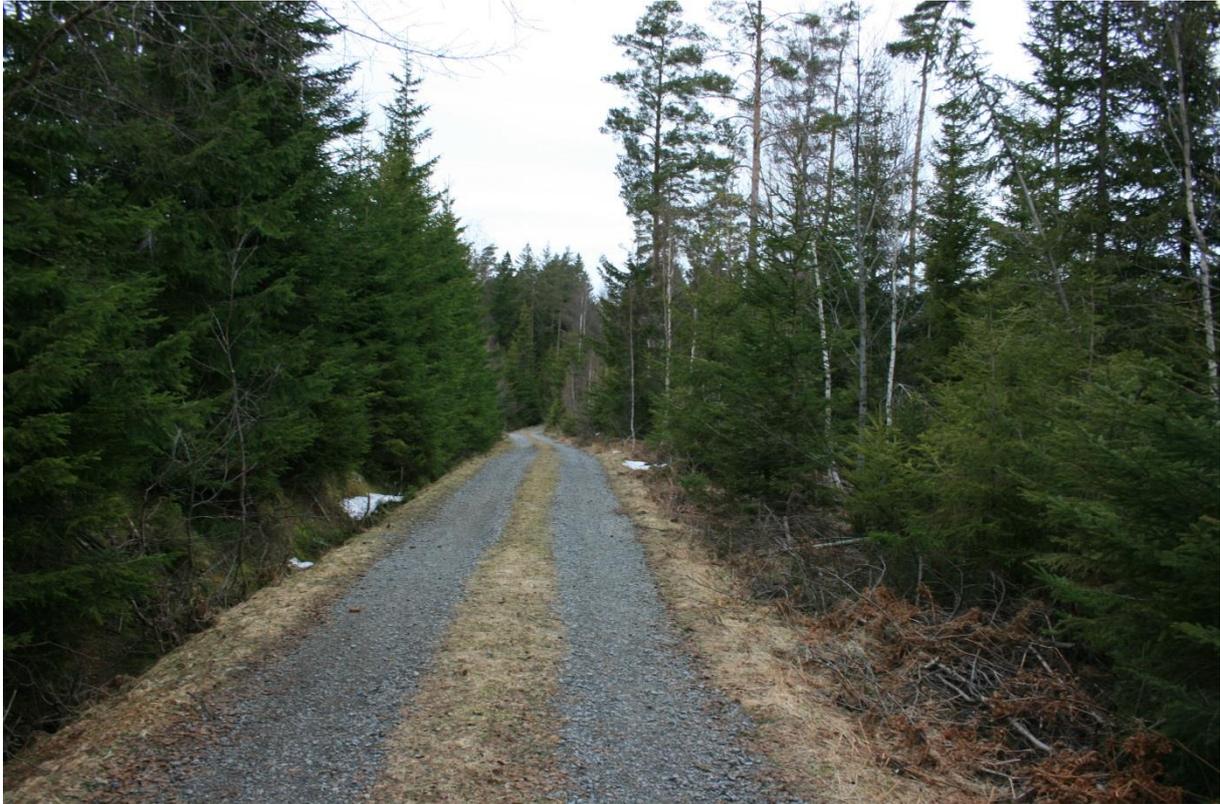
*Befintlig väg nära verk 16A*

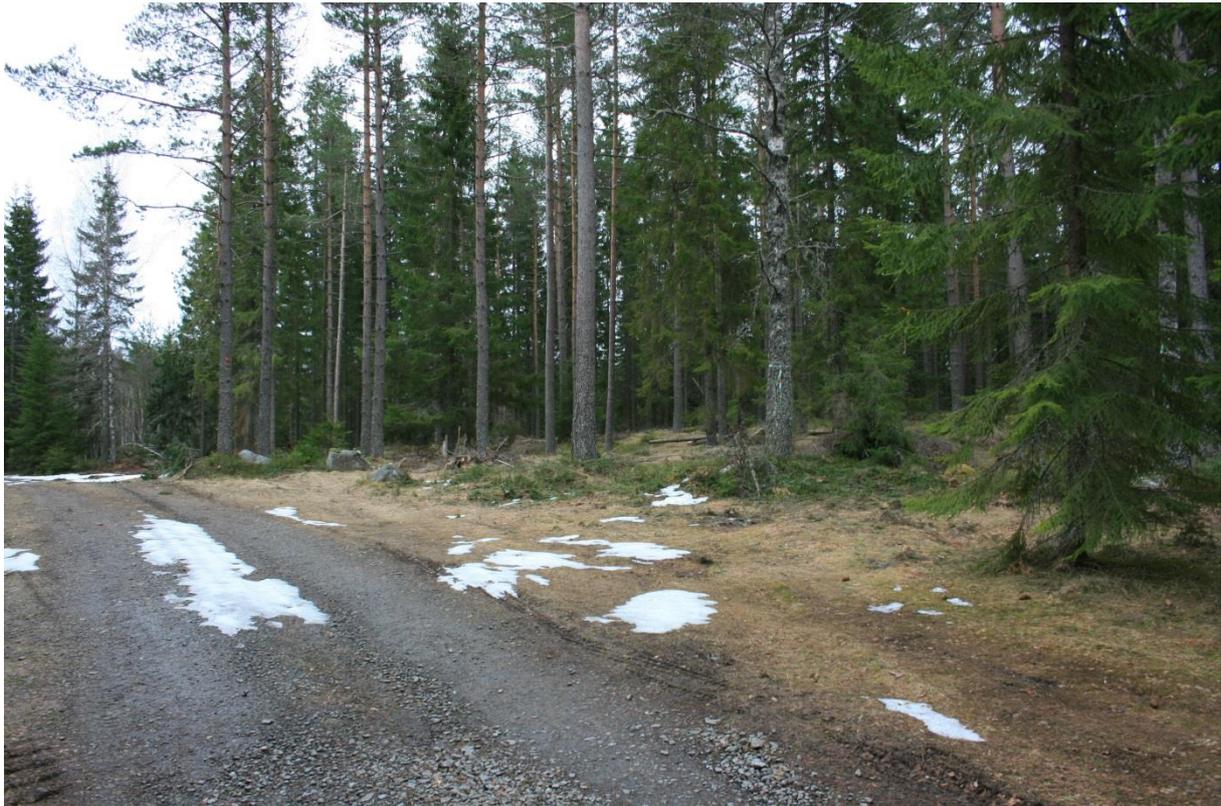
Verk 15B har placerats nära befintlig väg i en gallrad likåldrig tallskog. Inga naturvärden har observerats.

Positionen är förlagd på eller alldeles intill befintlig väg.

*Befintlig väg och placering av verket till höger i bild*

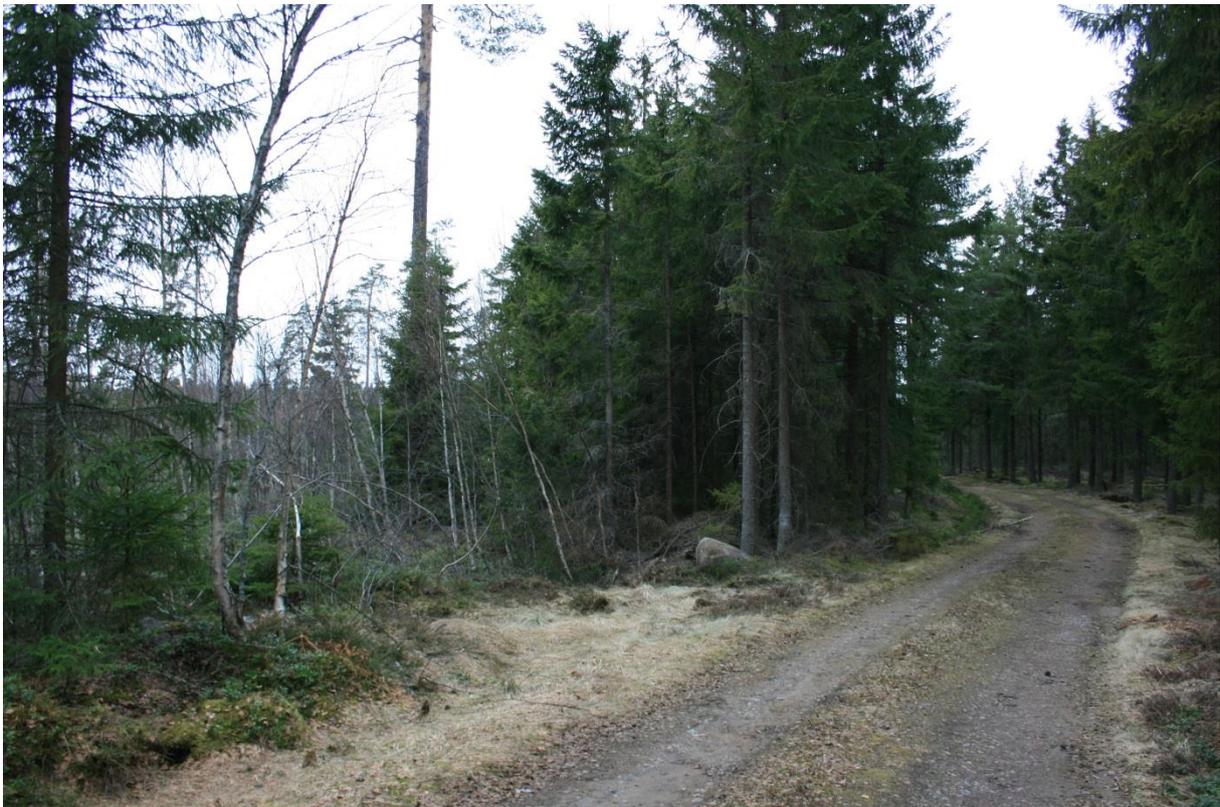
Verk 16C har placerats i tät och likåldrig granskog, s.k. gallringsskog, och nära befintlig väg. Inga naturvärden har observerats.

Transport till position 16C kan göras via en befintlig skogsväg av relativt god standard. Vägen måste breddas och förstärkas samt rätas och jämnas ut i kurvor och krön. Positionen ligger i ett svagt sluttande område med bra markförhållanden. Inget yttligt berg kunde hittas.

*Verk 16 C och befintlig väg i nära anslutning.*

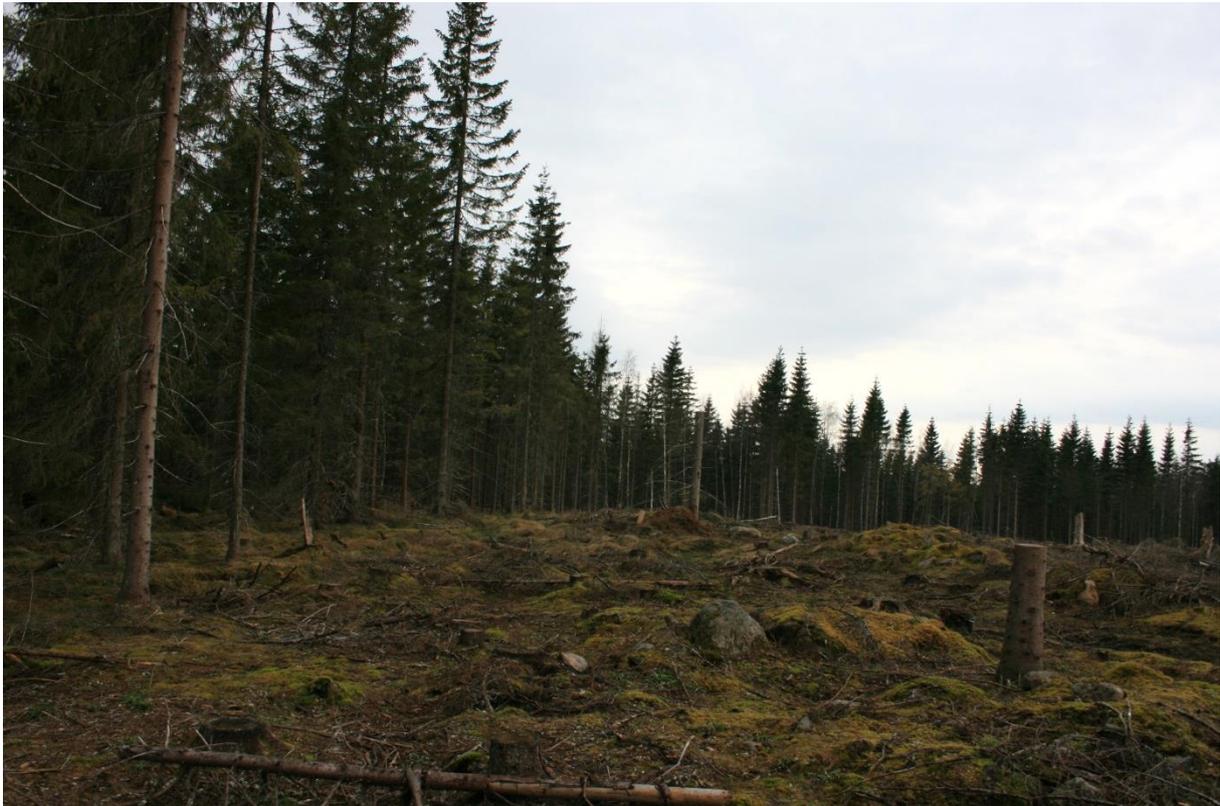
Verk 16D har placerats i likåldrig granskog, gallringsskog, som ligger nära ett hygge och ca 200 m till befintlig väg. Inga naturvärden har observerats.

Ca 240 m ny väg behöver anläggas för transport till position 16D. Vägen går över ett relativt fuktigt område med djupa traktorspår. Positionen flyttades ca 20 m mot söder för att bevara en mindre bäck. Terrängen är flack och inget berg hittades.

*Verk 16D i granskogen nära hygget. Väg ca 200 m framför bilden.*

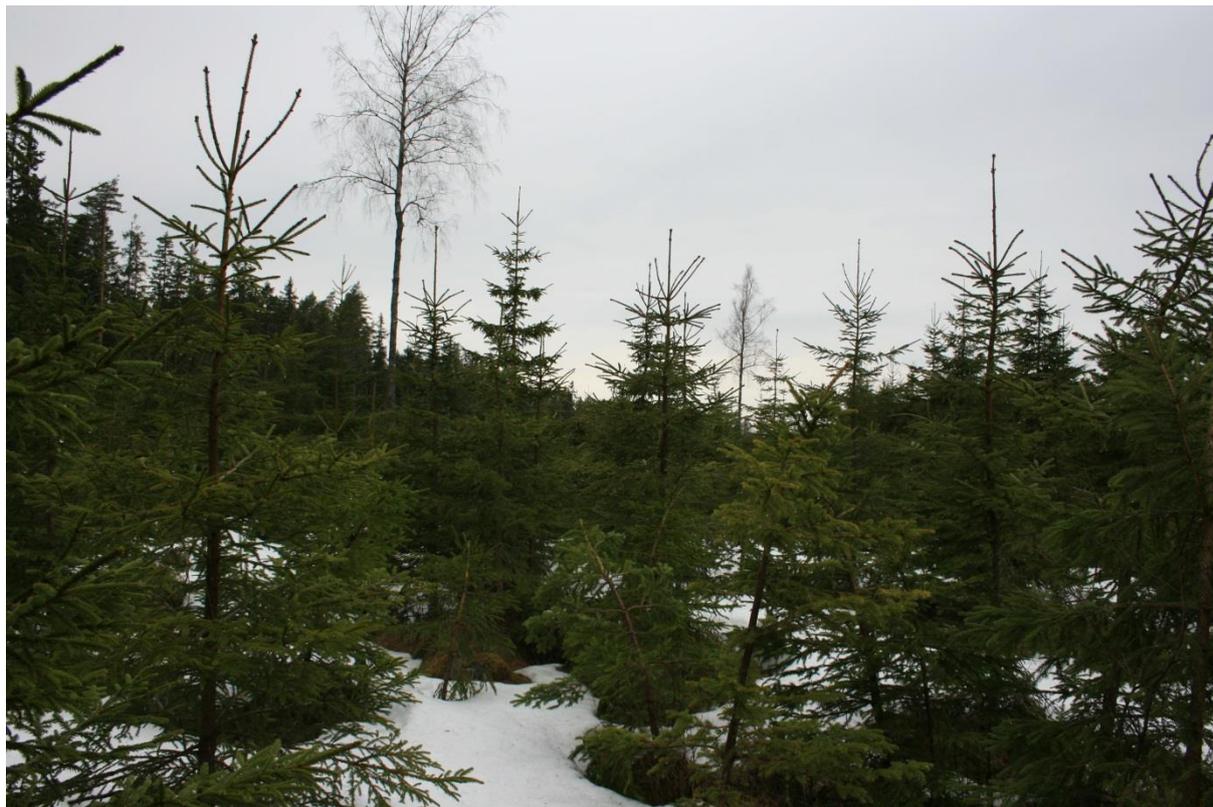
*Verk 16F*

Positionen är belägen i en ungskog med gran, ca 50 meter från befintlig väg. Inga naturvärden har observerats.

Transport till position 16F kan göras via en befintlig skogsväg av relativt god standard. Vägen måste breddas och förstärkas samt rätas och jämnas ut i kurvor och krön. Positionen ligger i ett flackt område med bra markförhållanden. Inget ytligt berg kunde hittas.

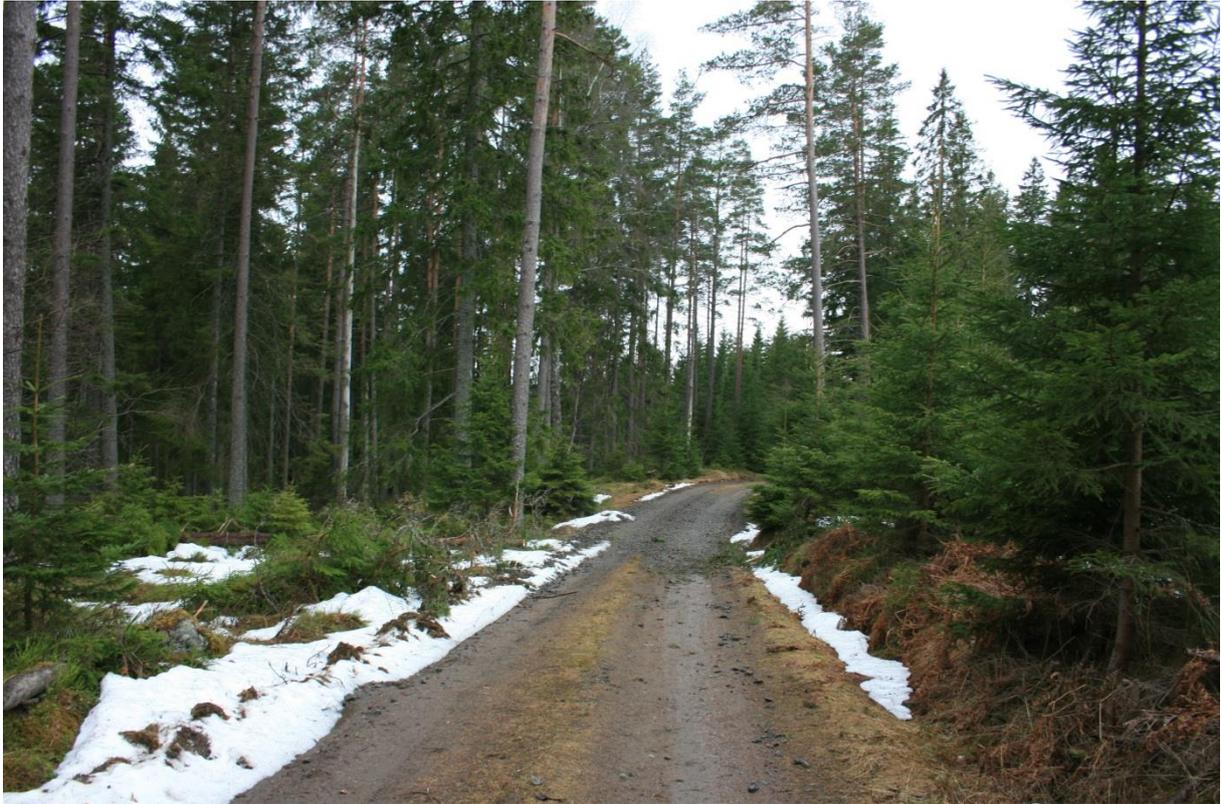
*Befintlig väg nära verk 16F*

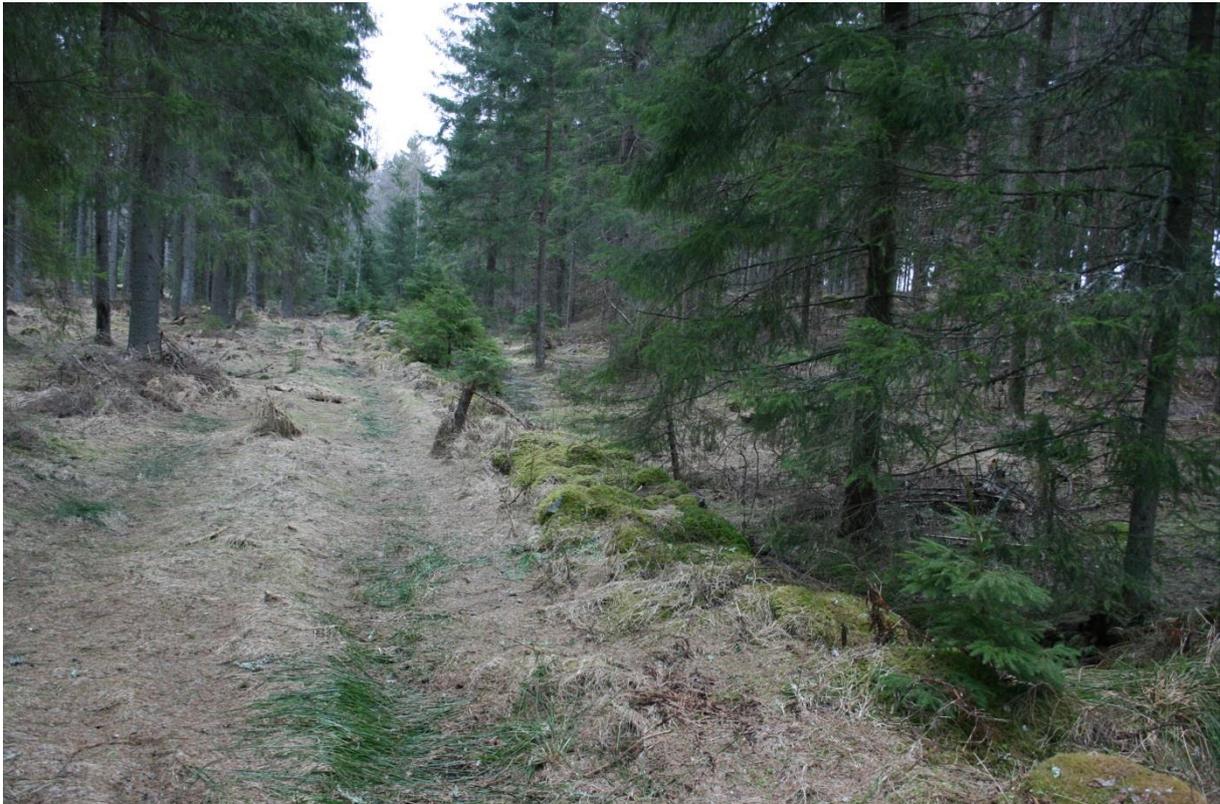
Positionen är belägen i gles granskog, har genomgått den andra gallringen, ca 200 m till befintlig väg. Hänsyn tas om möjligt till intilliggande aspskog.

Ca 200 m ny väg behöver anläggas. Vägen förläggs på en ås. Kranplats och fundament ligger i flack terräng med god markstabilitet.

*Verk 16L ca 200 m till befintlig väg, belägen bakom bilden.*

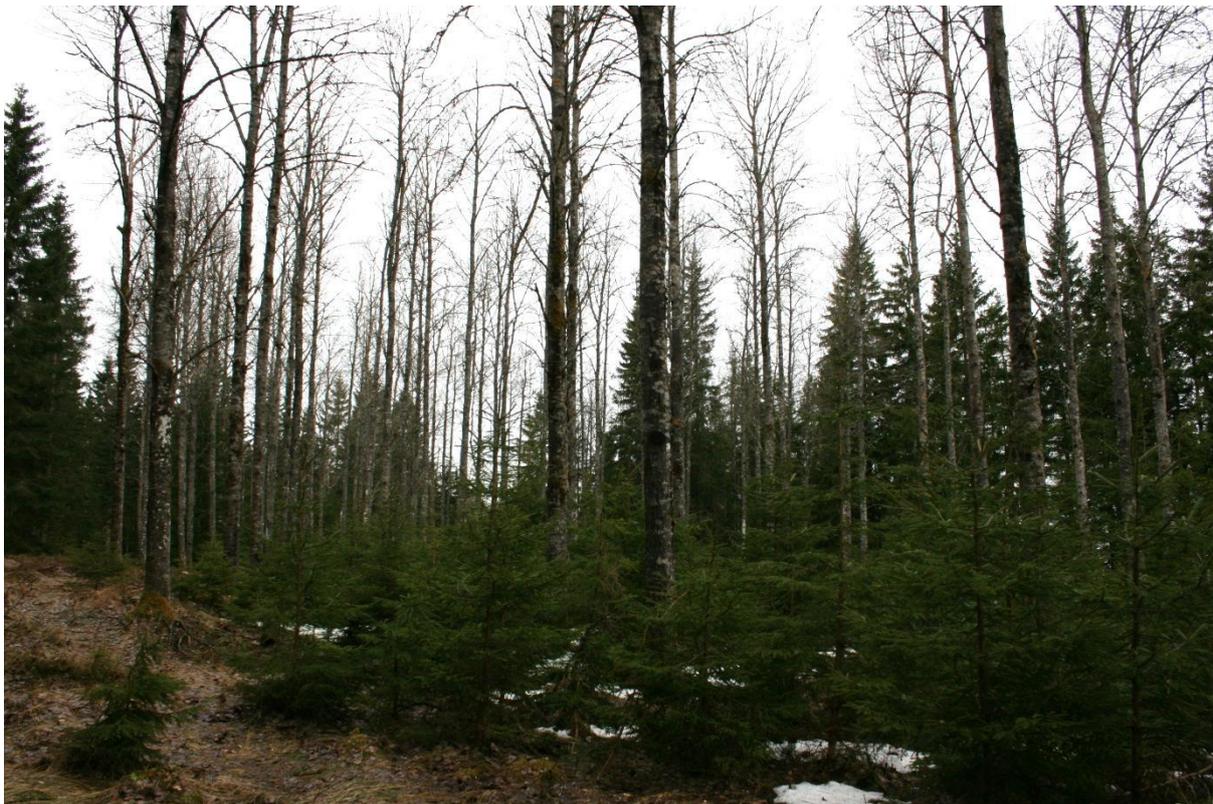
*Vid placering av verk 16L tas hänsyn till intilliggande aspskog.*

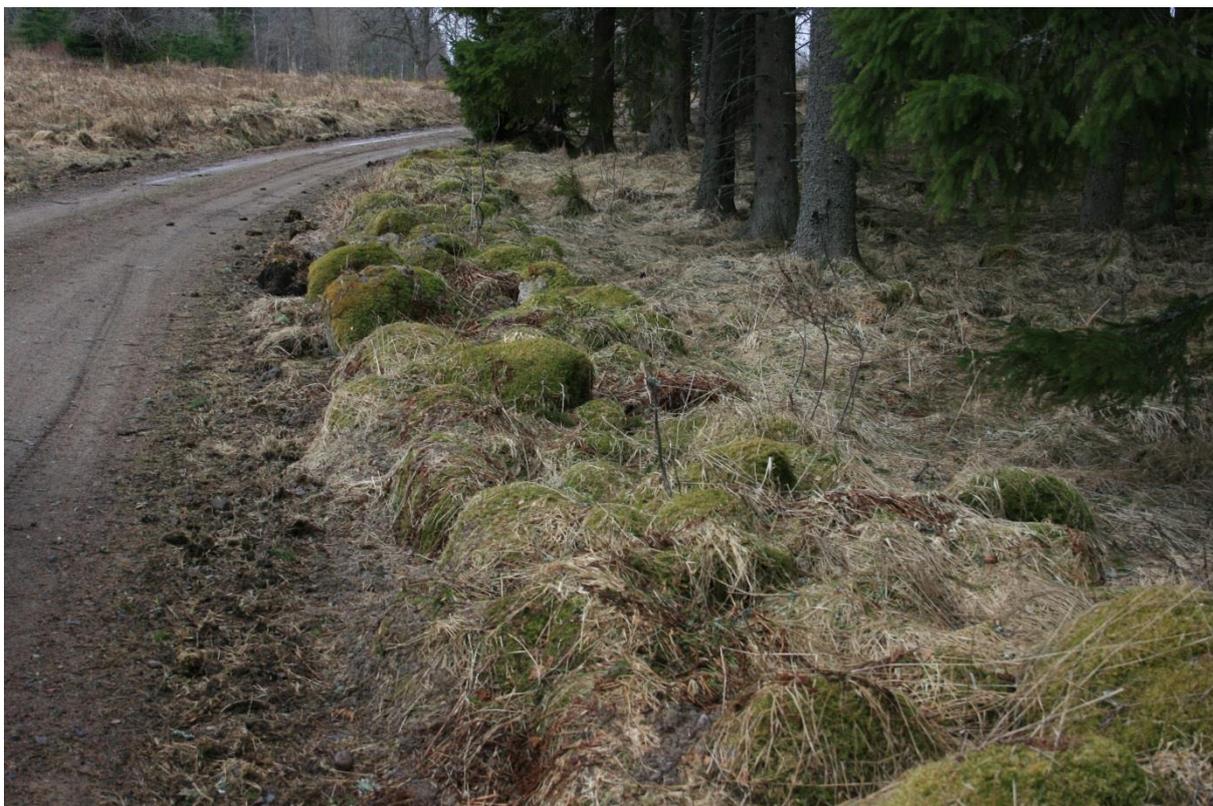
*Anslutande befintlig väg till verk 16L*
